Lys, luftig og
meget fin

BAKKEGATA 3

Befaringsdato: 17.03.2026 Rapportdato: 24.03.2026 Oppdragsnr.: 13707-1690 Eiendomsverdi ref nr: QT2120

Autorisert foretak: Sivilingeniør Patrick Young AS

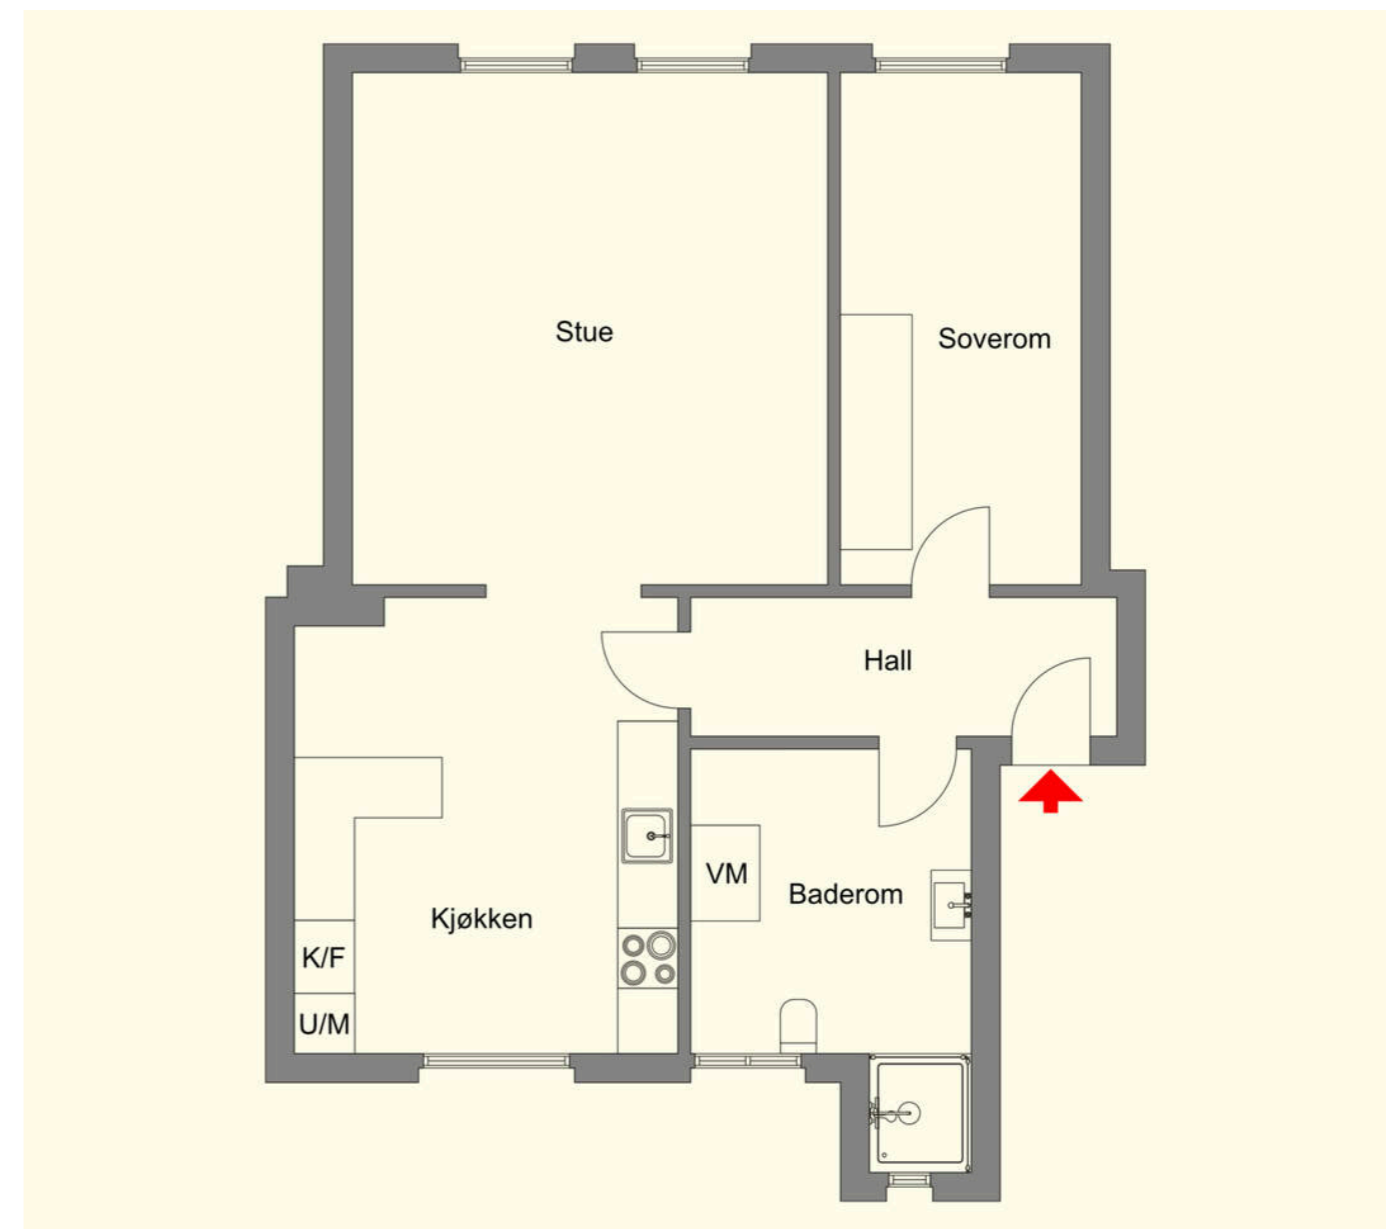
PLANTEGNINGER

Leiligheten ligger i 2. etasje.

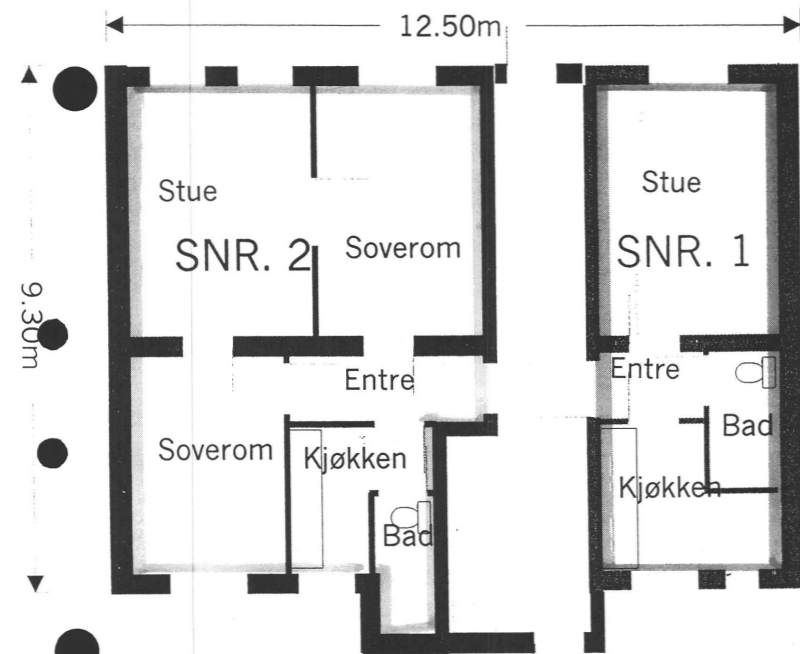
1.etg

Bakkegata 1 - 6004 ÅLESUND
GNR. 200 - BNR 33 I ÅLESUND

Gnr. 200, bnr. 33 Snr. 2
Bruttoareal 63 kvm
Bruks/boligareal 53 kvm

Gnr. 200, bnr. 33 Snr 1
Bruttoareal 35 kvm
Bruksareal/boligareal 27 kvm

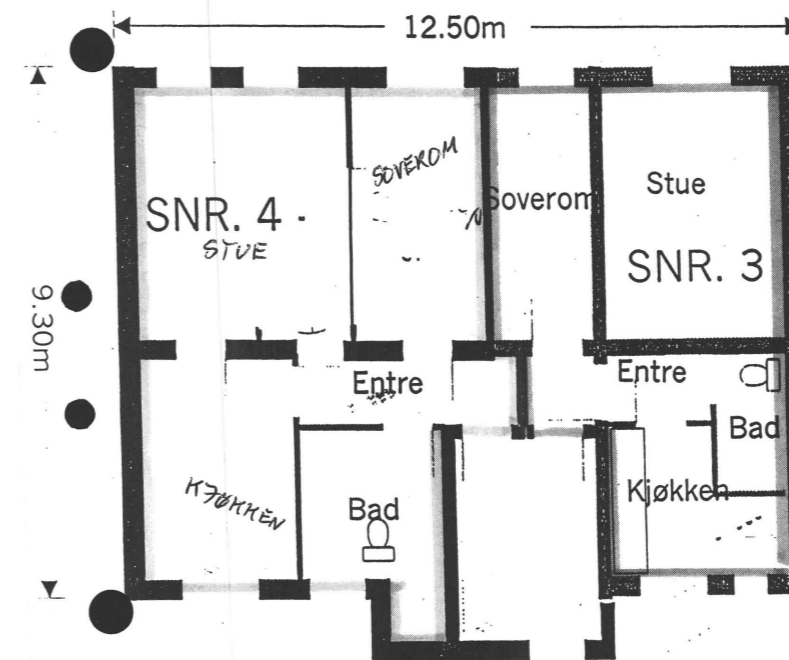
2.etg

Bakkegata 1 - 6004 ÅLESUND
GNR. 200 - BNR 33 I ÅLESUND

Gnr. 200, bnr. 33 Snr. 4
Bruttoareal 63 kvm
Bruks/boligareal 53 kvm

Gnr. 200, bnr. 33 Snr 3
Bruttoareal 47 kvm
Bruksareal/boligareal 39 kvm

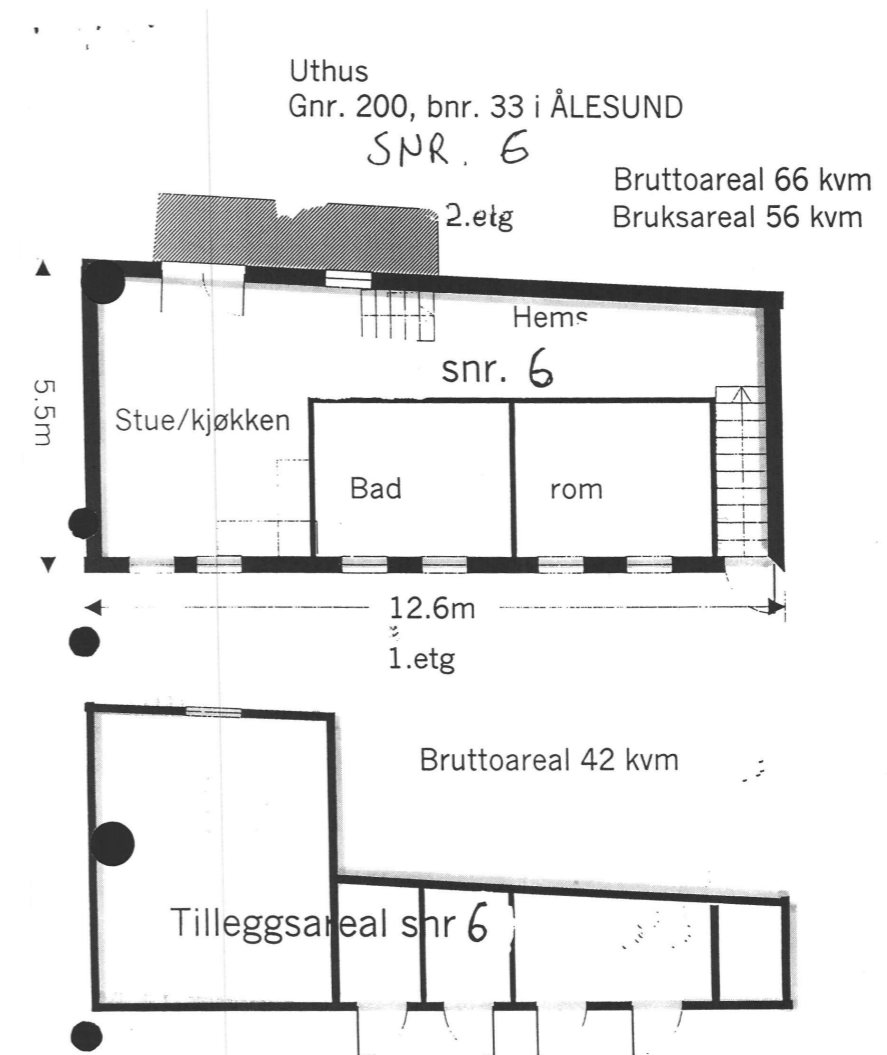
Uthus
Gnr. 200, bnr. 33 i ÅLESUND
SNR. 6

Bruttoareal 66 kvm
Bruksareal 56 kvm
