MARIE SØRDALS VEG 8F

MARIE SØRDALS VEG 8 F - 5001/83/21/0/0/0

TILSTANDSRAPPORT

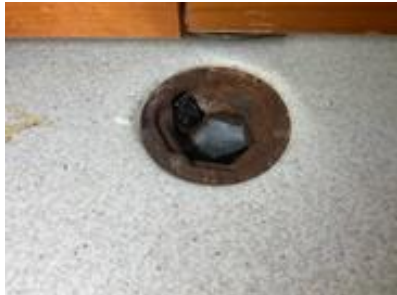
Bilde

Membran og tettesjikt vurderes ved å åpne slukrist, eventuelt ut i fra andre steder man kan komme til membranen uten å gjøre fysiske inngrep. Alder på membran vurderes i forbindelse med tilstandsgrad. På generelt grunnlag informeres det om at tekking (membran og mansjetter) ikke er kontrollerbare fordi dette bare kan gjøres ved å demontere fliser. Denne type destruktive undersøkelser blir aldri foretatt ved en tilstandskontroll for eierskifterapport. Det forutsettes/forventes at bruk av tett eventuell membran er benyttet som fuktsikring bak og under flis. I tillegg undersøkes om det er tilstrekkelig fall til sluk. Anbefalt fall på badegulv er 1:100 og 1:50 lokalt i dusjsone.

Gulvbelegget er lagt under klemring i sluk.

Aldersrelatert svekkelse kan medføre økt risiko for fuktinntrengning og påfølgende skader i underliggende og tilstøtende konstruksjoner. Det må påregnes behov for oppgradering eller utskifting av tettesjiktet for å redusere risikoen for fuktskader.

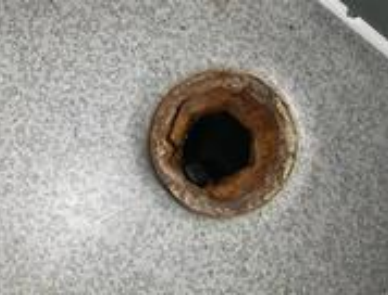
Bilde

Membran og tettesjikt vurderes ved å åpne slukrist, eventuelt ut i fra andre steder man kan komme til membranen uten å gjøre fysiske inngrep. Alder på membran vurderes i forbindelse med tilstandsgrad. På generelt grunnlag informeres det om at tekking (membran og mansjetter) ikke er kontrollerbare fordi dette bare kan gjøres ved å demontere fliser. Denne type destruktive undersøkelser blir aldri foretatt ved en tilstandskontroll for eierskifterapport. Det forutsettes/forventes at bruk av tett eventuell membran er benyttet som fuktsikring bak og under flis. I tillegg undersøkes om det er tilstrekkelig fall til sluk. Anbefalt fall på badegulv er 1:100 og 1:50 lokalt i dusjsone.

Gulvbelegget er lagt under klemring i sluk.

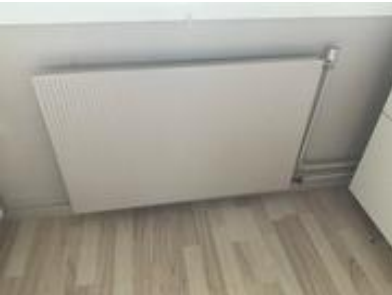
Bilder:

Manglende service kan gi redusert ytelse og kortere levetid.

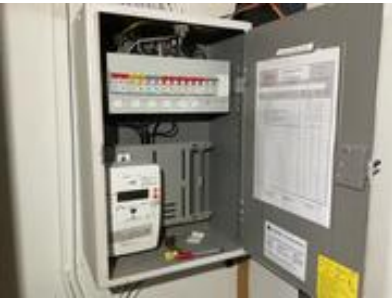
Bilde

HMS vurdering  
Ingen registrerte avvik.
