Romslig  
leilighet med  
3 soverom

TROLLSVINGEN 21

# Tilstandsrapport

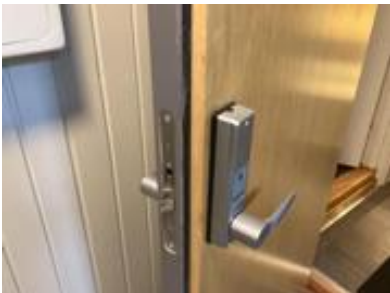
#### Ytterdører

**Beskrivelse**  
Ytterdøren er en finert og malt balkongdør. Det er registrert vanlig elde ut fra alder.

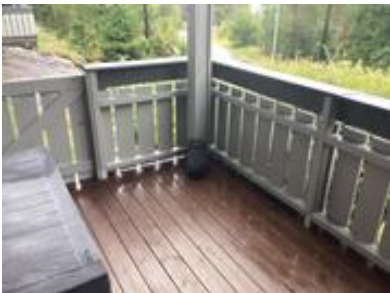
#### Balkonger, verandaer, takterrasser og altaner

**Beskrivelse**  
Det er veranda av impregnerte materialer. Registrert vanlig elde og bruksslitasje.

**Vurdering av avvik:**  
• Rekkverket på balkong eller terrasse er for lavt i forhold til dagens krav.

**Konsekvens/tiltak**  
• Rekkverkshøyden bør vurderes økt for å ivareta sikkerheten mot fallskader, selv om det ikke er krav om utbedring til dagens forskriftskrav.

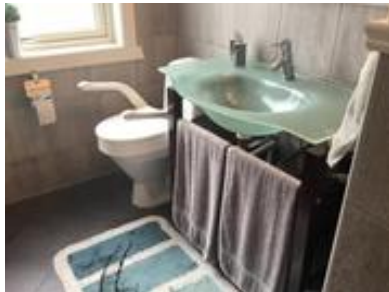
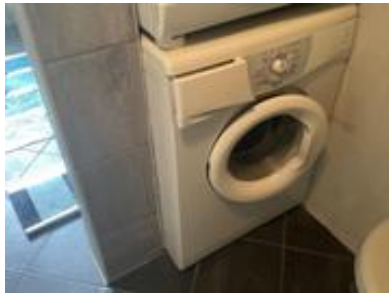
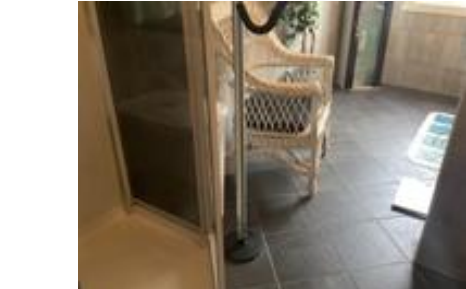
#### 1 TG 2 Dokumentasjon for våtrom

Baderommet har oppgraderte overflater fra før 2000.  
Badet har fliser på gulv, samt tapet og fliser på vegger.  
Varmekabel i gulv.  
Sanitærutstyr består av dusjkabinett, servant med skap og klosett.  
Opplegg for vaskemaskin.

Badet har oppnådd over halvparten av forventet brukstid.  
Normal levetid på baderom er 12 til 25 år.

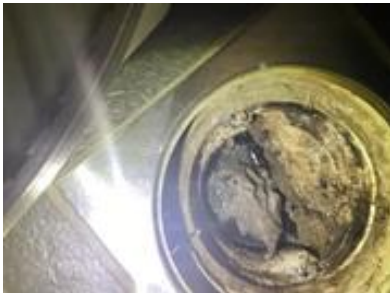
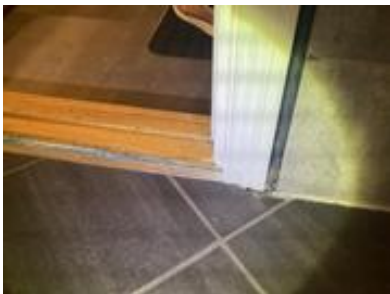
- Det foreligger ikke dokumentert utførelse av vanntett sjikt.
- Det foreligger ikke godkjent dokumentasjon på diffusjonssperre mot kald sone. Diffusjonssperre mot kald sone er en fuktsperre som hindrer at varm, fuktig luft fra våtrom trenger inn i kalde konstruksjoner og gir kondens og skader.
- Badet er utført som egeninnsats, uten bruk av fagfirma.  
Det er registrert avvik i avslutninger.

- Uten dokumentasjon vet man ikke om membran er korrekt utført eller om sluk, overganger og gjennomføringer er tette. Manglende dokumentasjon gir derfor økt risiko for skjulte fuktskader, selv om det ikke er synlige tegn i dag. Skader kan utvikle seg og bli omfattende før de oppdages.
- Manglende dokumentasjon på diffusjonssperre mot kald sone gir usikkerhet om konstruksjonens evne til å hindre fukttransport. Dette kan føre til kondens i konstruksjonen og økt risiko for skjulte fuktskader og muggvekst.
- Badet er utført som egeninnsats uten bruk av fagfirma. Konsekvensen er at utførelsen kan være mangelfull eller ikke fagmessig, noe som øker risikoen for skjulte feil, fremtidige skader og redusert levetid på våtrommet. Det anbefales at arbeidet vurderes og dokumenteres av kvalifisert fagperson for å redusere usikkerhet og risiko.

Kostnadsestimat: 100 000 - 200 000

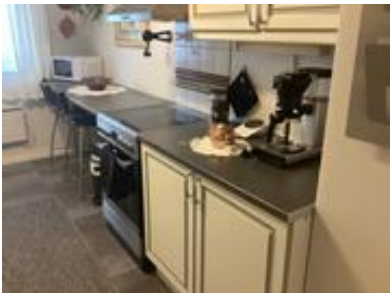
##### Vurdering av avvik:

- Det er opp til ny eier å vurdere om kjøkkeninnredningen skal fornyes. Konsekvensen av vanlig elde og bruksslitasje er redusert funksjon og estetikk, samt økt risiko for plutselige feil eller skader over tid.

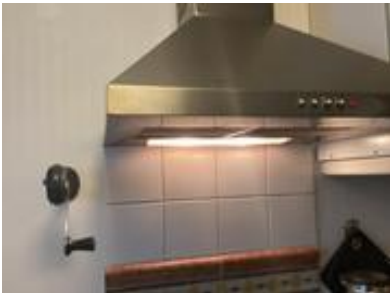
#### TG 2 Avtrekk

##### Vurdering av avvik:

- Det anbefales å etablere mekanisk avtrekk fra kokesonen som fører luft ut av boligen, eventuelt oppgradere ventilasjonsløsningen slik at tilfredsstillende avtrekk og luftutskifting oppnås.
