FALKEVEIEN 5

**Adresse:** Falkeveien 5, 3089  
HOLMESTRAND

# Tilstandsrapport

Befaringsdato: 27.01.2025

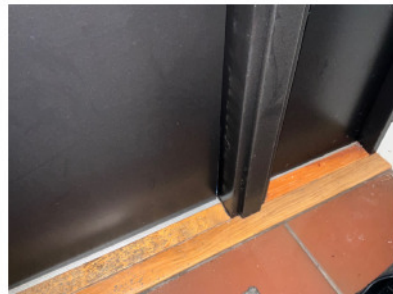
Utetthet/glipe i nedkant dør

Utetthet/glipe bør tettes.

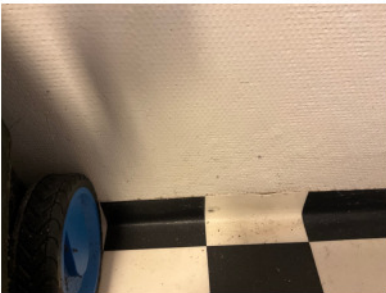
Utett belegg

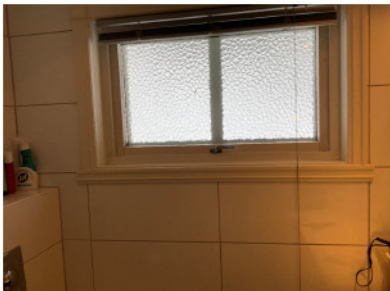
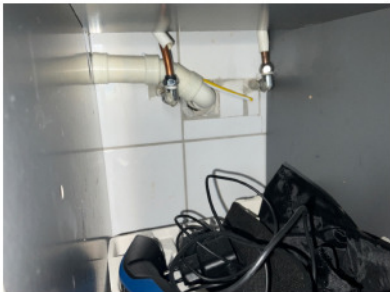
Utettheter medfører fare for fukt i konstruksjon ved lekkasje og bør tettes.

- Andre tiltak:  
• Uegnede materialer må fuktbeskyttes/utskiftes.
