STRANDFLÅTVEIEN 31

Strandflåtveien 31, 4018 STAVANGER  
Gnr 19 - Bnr 266  
1103 STAVANGER

Oppdragsnr.: 20137-2713

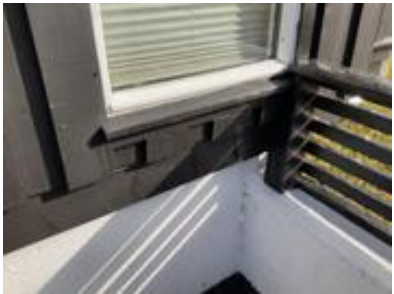
Korte biter med sprikk.

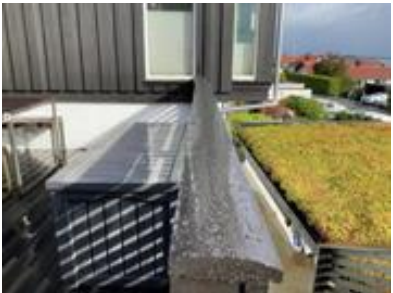
Skjevt rekkverk.

- Rekkverket rettes opp.

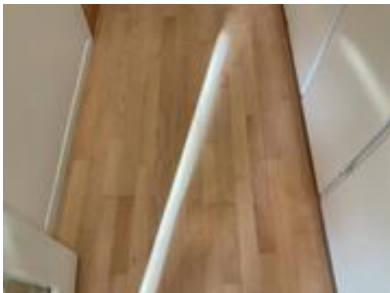
Sprikk mellom parkettbord.

- Knirk kan indikere bevegelse eller slitasje i konstruksjonen, med risiko for videre forverring og redusert komfort.
- Det anbefales å undersøke årsak til knirk og utbedre innfesting eller konstruksjon samt utbedre sprikker mellom parkettbord etter behov.

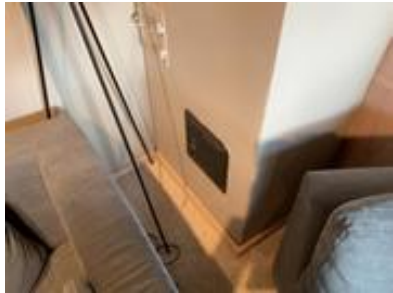
Feieluke i underetasje.

- Det anbefales å montere ildfast plate på gulvet under sotluke/feieluke i henhold til gjeldende krav, for å sikre tilstrekkelig beskyttelse mot brann.

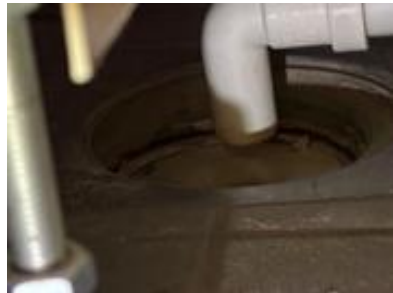
Sluk under badekaret.

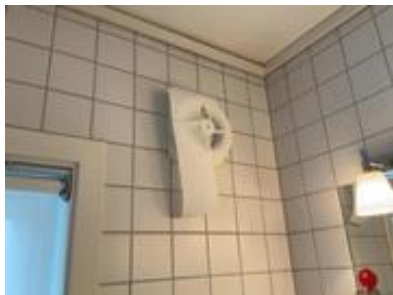
1 ETG > BAD

Vifte funksjonstestet med papir.

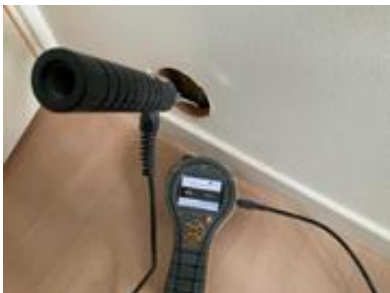
UNDERETASJE > BAD/VASKEROM

Hulltatt/fuktsøkt i vegg på soverom mot bad/dusjnisen uten unormale forhold.

Fuktsøkt i vegg uten unormale forhold.

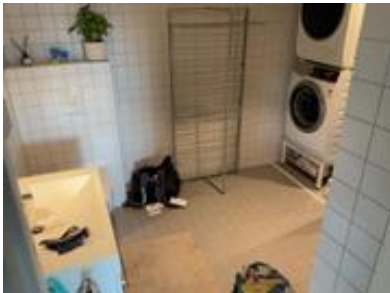
UNDERETASJE > BAD/VASKEROM

Bad/vaskerom i underetasje.

- Uten dokumentasjon vet man ikke om membran er korrekt utført eller om sluk, overganger og gjennomføringer er tette. Manglende dokumentasjon gir derfor økt risiko for skjulte fuktskader, selv om det ikke er synlige tegn i dag. Skader kan utvikle seg og bli omfattende før de oppdages.

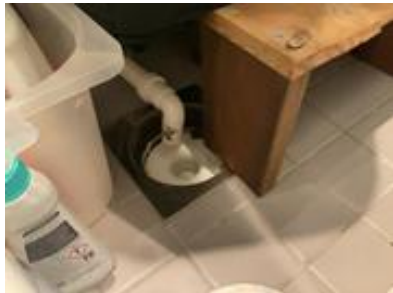
UNDERETASJE > BAD/VASKEROM

Hjelpesluk.

- Avløp under vask er funnet i orden, god avrenning og vanntrykk ved samtidighet. Det er ikke påvist tilfredsstillende løsning for å synliggjøre lekkasje fra innebygget sisterne. Ikke fuktette rørgjennomføringer i vegg under vask som er fuktzone.

- Uten tilfredsstillende dreneringsløsning/lekkasjesikring kan lekkasjer pågå over lang tid uten å bli oppdaget. Dette kan føre til omfattende fuktskader i omkringliggende byggematerialer. Montere tilpasset mansjetter/tetting rundt rørgjennomføringer i vegg/fuktsoner.
- Ved implementering av innebygget sisterne var det ikke krav om lekkasjesikring, konstruksjonen bør jevnlig observeres.

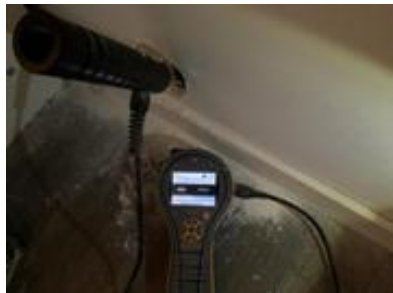
Hulltatt/fuktsøkt i vegg i bod mot bad uten unormale forhold.

Fuktsøkt i vegg uten unormale forhold.

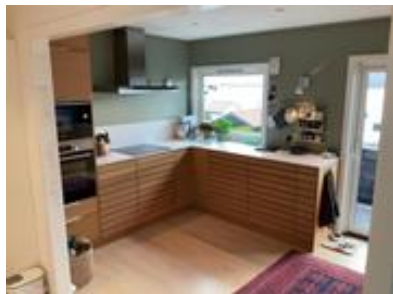
### 1 ETG > KJØKKEN/TRAPPEROM

Kjøkkeninnredning opprinnelig fra 2008 men har nye fronter/dører i 2022. Slette fronter/dører i eik, komposittbenkeplate, innebygget oppvaskmaskin, kjøleskap, steikeovn og micro i høyskap, platetopp med ventilator over. Avløp under vask er funnet i orden, god avrenning. Fuktsøkt utsatte steder på gulv uten unormale forhold.

Deler av kjøkkeninnredning.

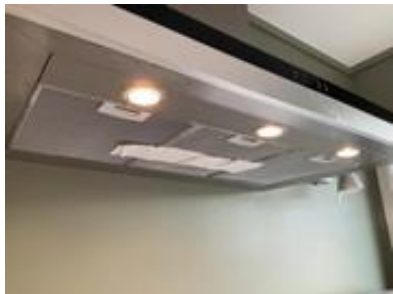
Ventilator funksjonstestet med papir.

- Ingen umiddelbare tiltak er nødvendige.

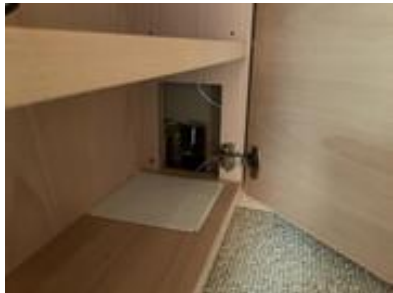
Stengekran på vann.

- Ingen umiddelbare tiltak er nødvendige men overvåk tilstanden jevnlig. For å få tilstandsgrad 0 eller 1 må røranlegget skiftes ut, men tidspunktet for når dette er nødvendig er vanskelig å si noe om. Ved renovering, påse at røranlegget dokumenteres av fagperson.

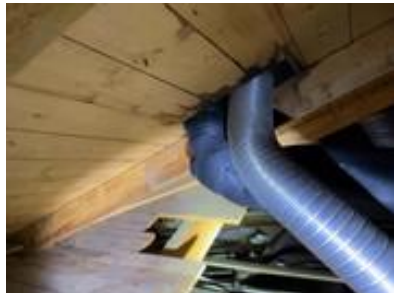
Lufting av avløpsanlegget over tak.

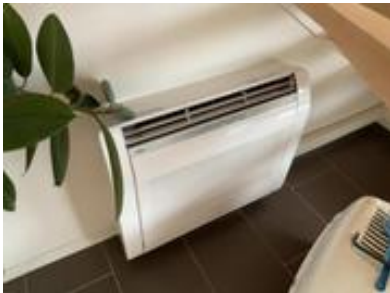
Varmepumpe luft/luft produsert i 2022.

Varmepumpe innedel.
