HJERTESKJELLVEIEN 35

# HOMMERSÅK

Oppdragsnr.: 22211-1481

Befaringsdato: 08.10.2026

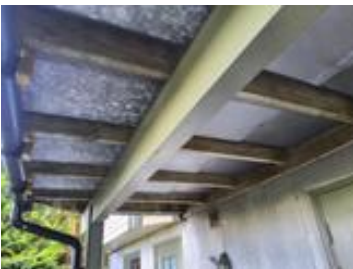
### Terrasser og plattinger på terreng

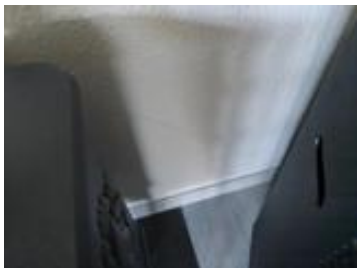
### TO 3 Rom under terreng (kjeller, underetasje, sokkeletasje)

*Punktet må sees i sammenheng med 'Drenering'*

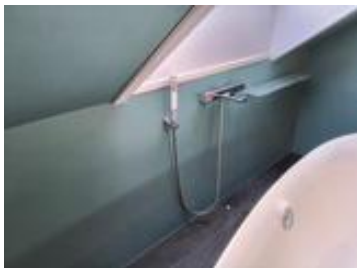
### 2.ETASJE > BAD

#### TG 2 Overflater gulv

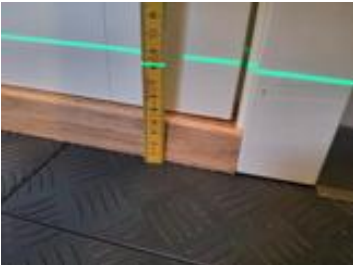
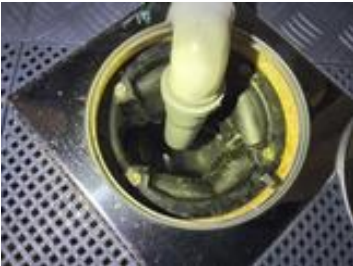
### UNDERETASJE > VASKEROM

#### Tilliggende konstruksjoner våtrom
