SUNDBYVEIEN 89

SKAP DIN DRØMMEBOLIG - Totalrenoveringsobjekt med 15 mål tomt i  
naturskjønne omgivelser ved Oslofjorden!

# Tilstandsrapport

Befaringsdato: 07.11.2024

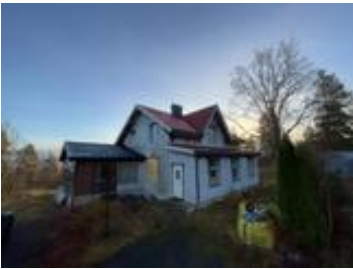
Taket er besiktiget fra bakkenivå. Betongtakstein på hovedhus. Stål/aluminiumsplater på tilbygg/hybel. Taket ser ut til å være i god stand. Det er ukjent alder på takene, mulig byttet på et senere tidspunkt enn byggeår.

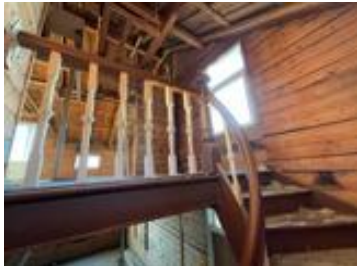
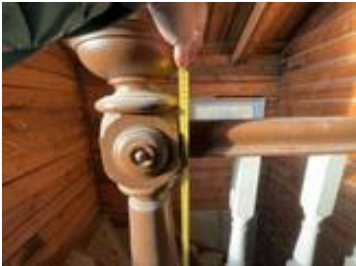
Trappen fremstår som slitt og trenger omfattende vedlikehold/oppgradering.

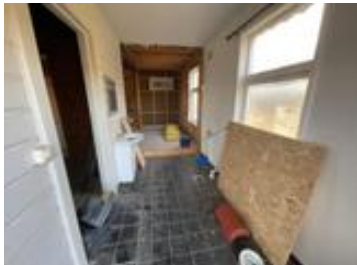
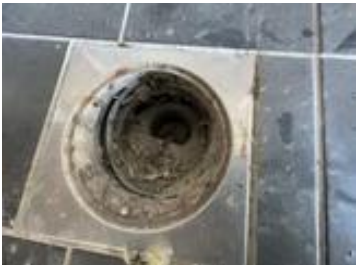
- Våtrommet må totalrenoveres. Alle forhold med tettesjikt, våtsone, sluk m.m. må dokumenteres.

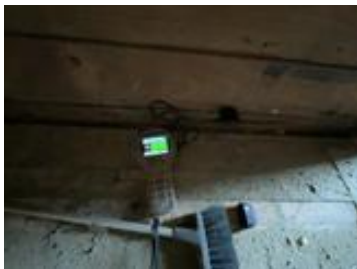
Målingen viste normale fuktverdier.

Det ble målt 11% fuktighet i trestender.

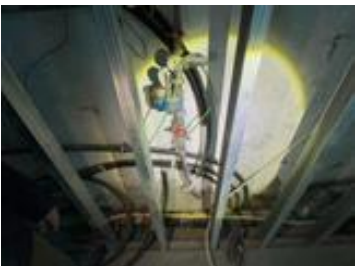
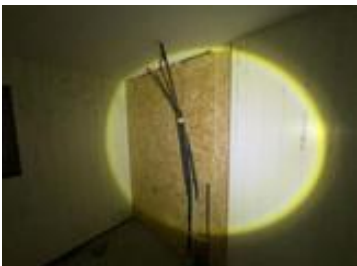
- Det er påvist ufagmessig utførelse av vannledninger.
- Mer enn halvparten av forventet brukstid er passert på innvendige vannledninger.
- Stoppekraav er ikke lokalisert eller tilgjengelig.
- Det er avvik:

Det anbefales at anlegget sjekkes av en fagperson. Ved oppgradering av huset bør det i samråd med fagperson vurderes om hele røranlegget må byttes. Det bør påregnes omfattende oppgradering/utbedring av vannledningene i bygget.

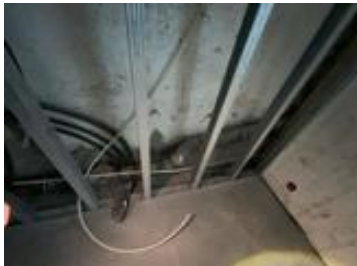
- Det er påvist skader eller utettheter på sluk/avløp.

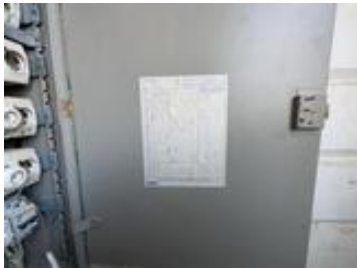
Det er genrelt store feil og mangler på det elektriske anlegget. Det må påregnes fullstendig rehabilitering av det elektriske anlegget.

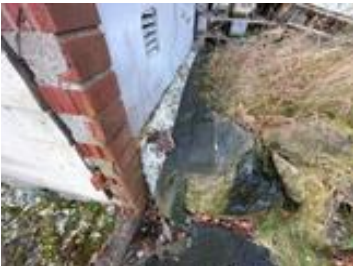
- Det er avvik:

Det må påberegnes utskifting av isolasjonen/dreneringen rundt huset.
