## Renoveringsobjekt

Enebolig over tre plan på  
romslig tomt.

ØVRE NORDSTRANDA 18

**Adresse:** Øvre Nordstranda 18, 6050 VALDERØYA

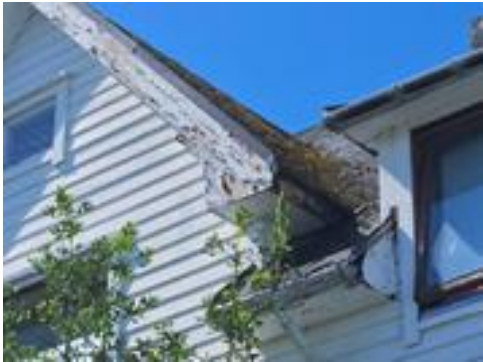
| Vurdering av avvik:<br>• Mer enn halvparten av forventet brukstid er passert på taktekkingen.<br>Taktekkingen har en del slitasje og nærmer seg sin forventede levetid | |
| Tekkingen er slitt | |

| Taket bør påregnes omlagt i løpet av få år | |

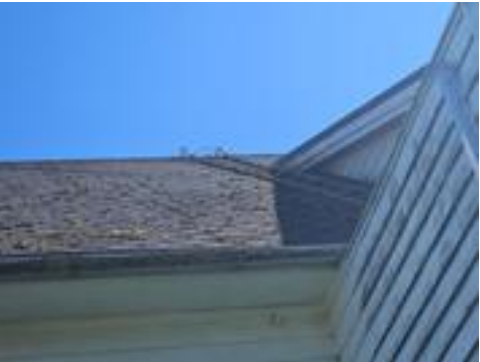
| Vurdering av avvik:<br>• Det er ikke tilfredsstillende bortledning av vann fra taknedløp ved grunnmur.<br>• Det mangler snøfangere på hele eller deler av taket, men det var ikke krav om dette på byggemeldingstidspunktet.<br>• Det mangler tilfredsstillende adkomst til pipe for feier. | |

Løs motvektstige til pipen

Takvannet bør ledes bort fra gunnmuren, Det må etableres takstige og feieplattform for feier

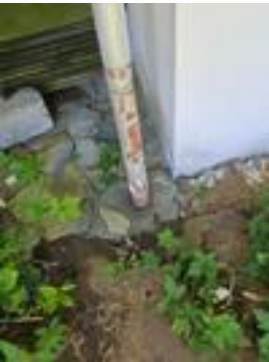
Takvann ledes til terrenget

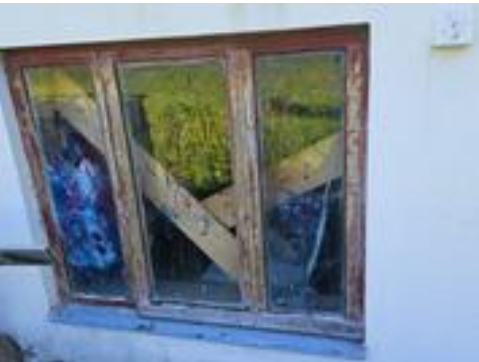
Gammelt og slitt vindu

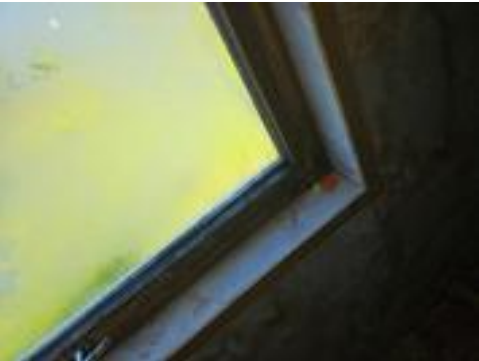
Kondens på nedre del av karmen

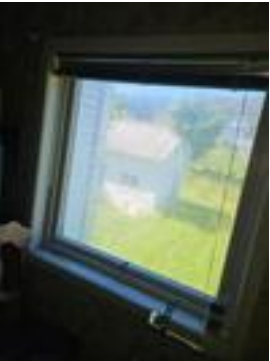
Punktert glassrute

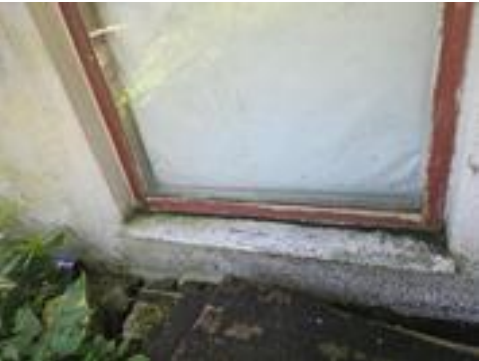
Gammelt og slitt vindu

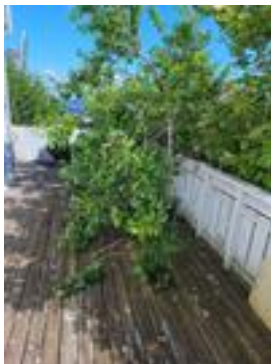
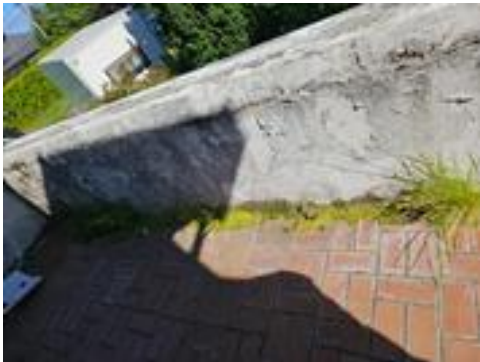
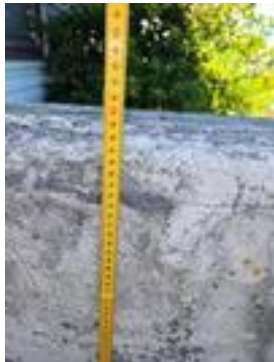
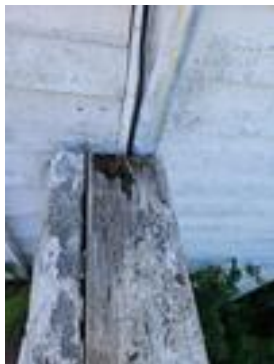
Alle veranda / terrasser står foran reparasjon, vedlikehold og oppgraderinger.

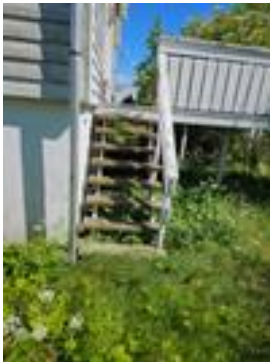
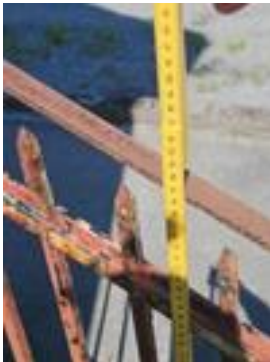
Åpninger mellom trinn, og i rekkverk, på trappen av tre, er for store iht dagens regelverk. Trappen til hoveddøren har ikke håndrekk på veggen. Rekkverket er rustent og slitt. Høyde ble målt til ca 79 cm.

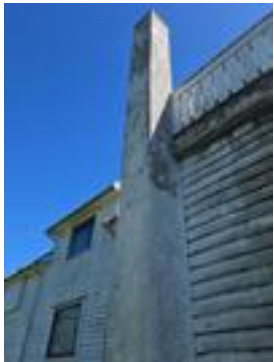
Det er påvist sprekker i piper.

Pipe utenpå huset

Det bør ikke fyrres i pipene uten en gjennomgang med fagmann, eller evt feier / brannvesen. På hoved -pipen bør det uansett monteres heldekkende trekk av metall over taket for å stoppe lekkasjer.

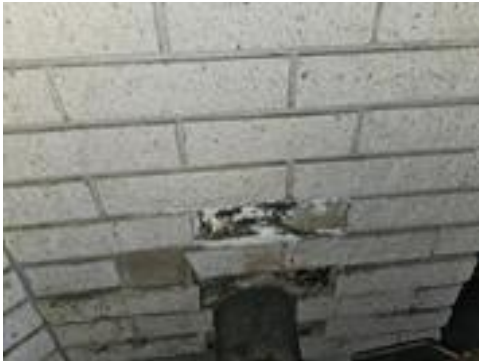
Brannmur og røykrør, ikke i bruk

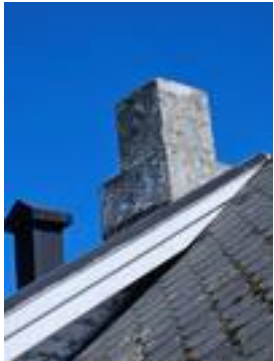
Pipen er pusset over tak

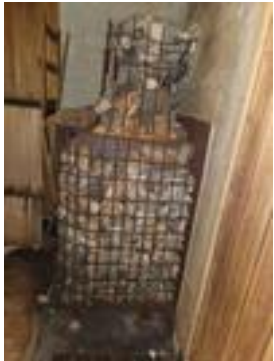
Tidligere sentralfyr, nå provisorisk badstu - ovn

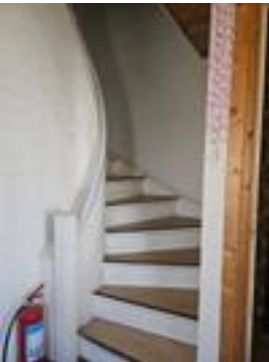
Trappen til loftet

- Vurdering av avvik:**
- Det er ikke montert rekkverk.
  - Det mangler håndløper på vegg i trappeløpet.
  - Rekkverkshøyder er under dagens forskriftskrav til rekkverk i trapper.
  - Trappen har en del slitasjegrad utover det som er normalt ut ifra alder.

Det er ikke krav om oppgradering av trapper til nytt regelverk, men her er avvikene så store at det anbefales utbedringer, alternativt utskifting.

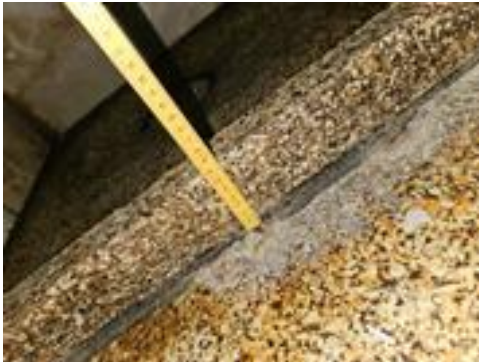
Oppkant rundt dusjnisjen med sluk, høyere enn dørstokken

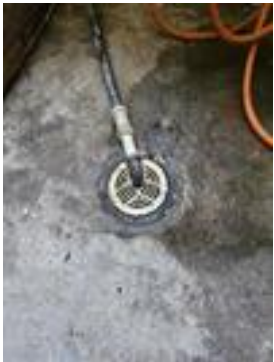
Nyere plastsluk i gulvet

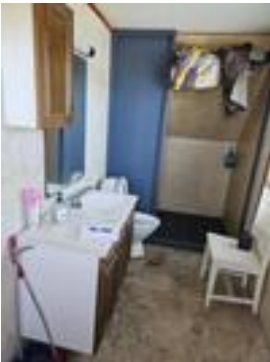
Oversiktsbilde bad loft

Den flislagte dusjnisen er etablert oppå det opprinnelige gulvbelegget.  
Som tettesjikt har gulvbelegget oppnådd mer enn sin forventede levetid.  
Belegget er slitt.  
Baderomsplatene på veggene er ikke montert iht monteringsanvisningen.  
Det er målt fall til sluk i dusjen, ca 1:100, men resten av gulvet er tilnærmet flatt.  
Det er etablert en sokkel foran dusjnisen, høyder enn dørstokken.  
Denne vil hindre evt lekkasjevann fra å renne til sluk.  
Servantskapet er fuktskadet, nesten helt ødelagt.  
Det er usikkert hvorvidt badet faktisk er vanntett, da det er en lekkasjeskade i wc rommet under.

Badet står foran total fornying.

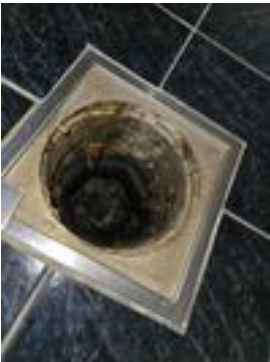
Plastsluk, trolig fra 70 tallet. Gammel klemring men ikke synlig membran eller mansjett.

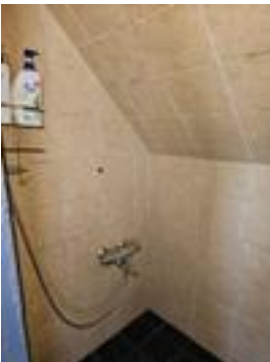
Flislagt dusjnisse

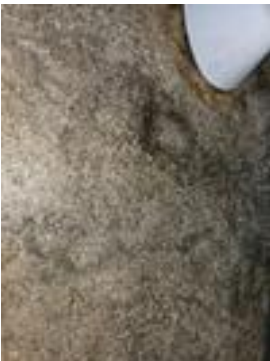
Slitt gulvbelegg

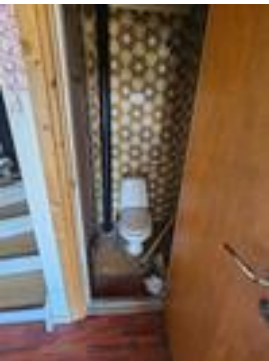
Toalettrommet er preget av en tidligere lekkasje fra badet i etasjen over.  
Der står et toalett, men dette er ikke lenger tilkoblet.

Wc rom, ikke i bruk

Rommet står foran total fornying, enten til bod, eller til nytt wc rom.

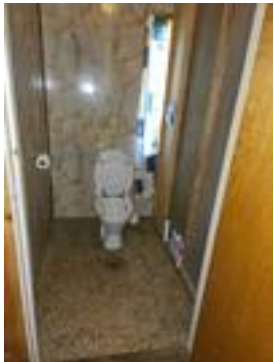
Provisorisk wc rom

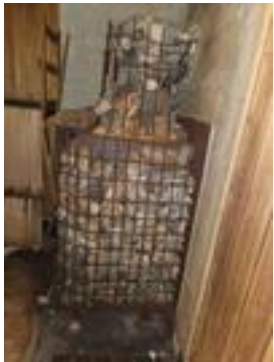
Badstuen er lite fagmessig utført, noe som kan føre til skader på tilliggende konstruksjoner

Ovn må utskiftes eller fjernes.

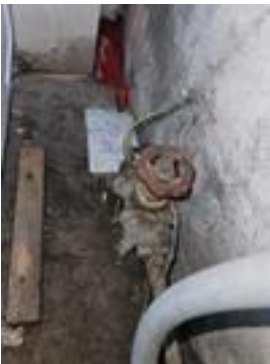
Stoppekranen fungerer ikke

Stoppekranen må byttes.

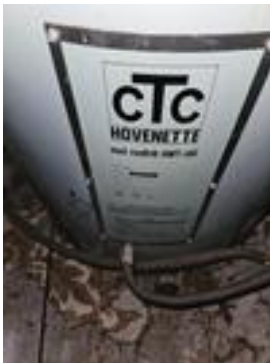
Varmtvannstanken er tilkoblet strømnettet via stikkontakt.  
Dette er ikke lenger tillatt.

- Det bør etableres tilfredsstillende el-tilkobling etter gjeldende forskrift.
