## Rekkehus med store uteområder

HUNDSVÆRGATA 11A

Befaringsdato: 30.06.2026    Rapportdato: 13.08.2026    Oppdragsnr.: 13707-1735    Eiendomsverdi ref nr: SK3643  
Autorisert foretak: Sivilingeniør Patrick Young AS    Vår ref: H

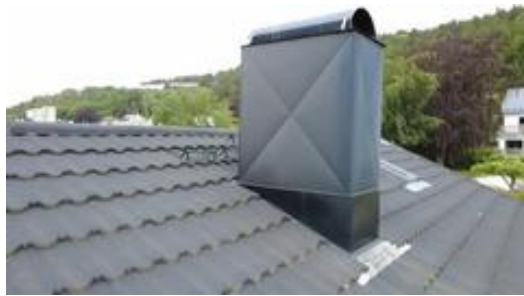
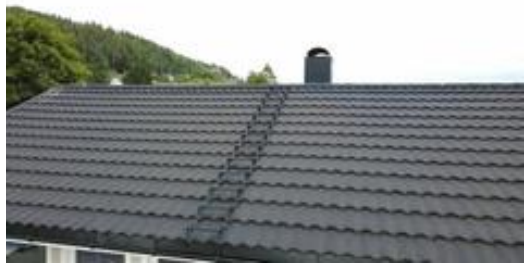
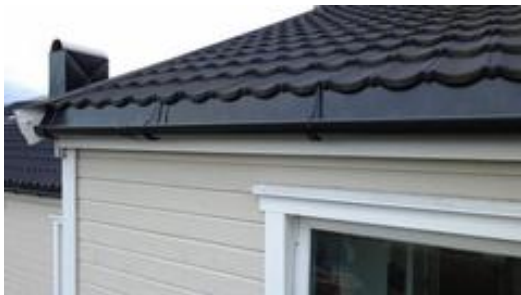
**TG 1** Nedløp, beslag og skorsteiner over tak

Vindskier av tre.  
Pipetrek, renner, nedløpsrør og beslag av metall.  
Fast monterte stigetrinn til pipen  
Takvannet ledes til rør i grunnen
