VELESVEGEN 52

# Tilstandsrapport

Befaringsdato: 07.09.2026    Rapportdato: 14.09.2026    Oppdragsnr.: 18970-2209    Eiendomsverdi ref nr: HK3017

Autorisert foretak: Abbedissen Taksering AS

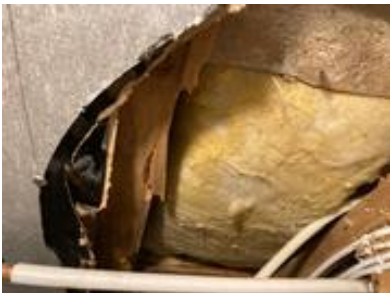
**Diverse**  
Det er registrert eternittplater (asbestinn holdige plater) på vegger og/eller i tak i bod i kjeller. Enkelte av platene er skadet, sprukket og knust. Det er registrert ekskrementer/avføring etter mus på loft. Det er i tillegg observert flyvehull, treresp/borestøv og merker etter treborende insekter (stripet borebille / 'mott') i trekonstruksjonene på loftet og i kjeller.

Eternittplater (asbest)

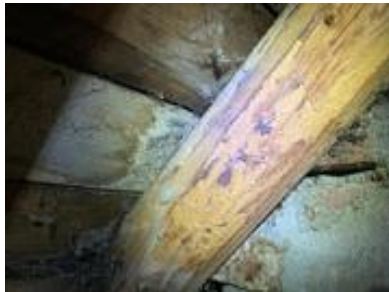
Borestøv etter treborende insekter - loft

Merker etter treborende insekter - loft

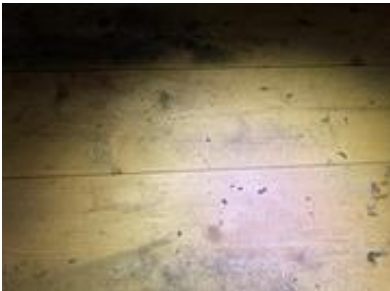
Ekskrementer etter mus - loft

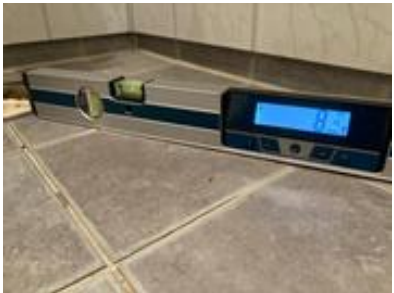
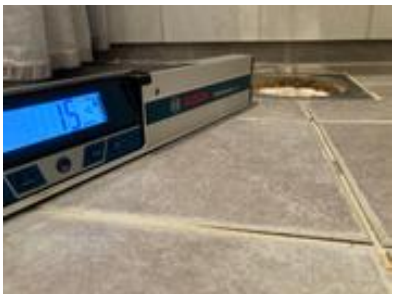
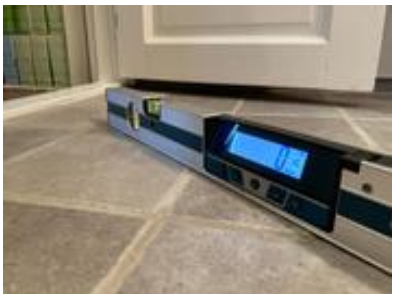
### 1. ETASJE > BAD (4,6 KVM)

#### TO 2 Vanntett sjikt, membran og sluk
