Innholdsrik
familiebolig
med etterspurt beliggenhet

LOMVIVEIEN 55

KVERNEVIK

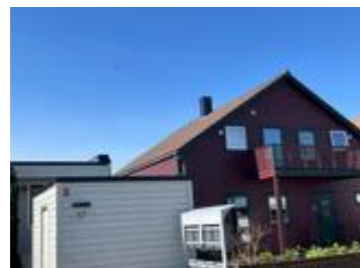
Bildet viser manglende snøfanger på tak.

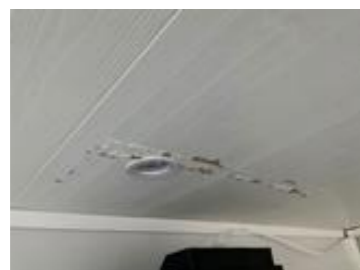
Bildet viser avflasket maling i tak.

Avviket er kosmetisk og taket kan sparkles og males etter ønske.

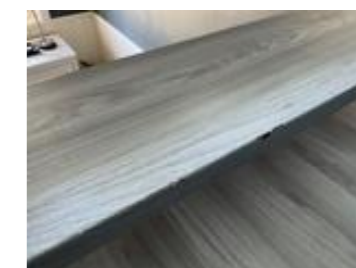
Folie med skraper.

Avviket er kosmetisk og folien kan byttes etter ønske.

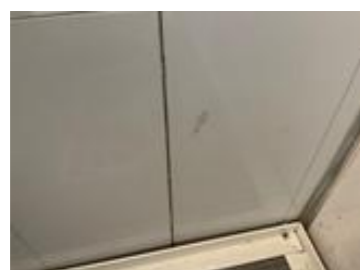
Skjøt som har glidd fra hverandre.

Når baderomsplater ikke er montert fagmessig, og hull og skjøter har glipper, kan dette føre til utettheter som øker risikoen for fuktinntrengning bak platene. Over tid kan dette føre til oppfukning av tilstøtende konstruksjoner, noe som kan resultere i råteskader, muggvekst og eventuelle lekkasjer. Platene bør derfor demonteres og monteres i henhold til leverandørens anvisninger.

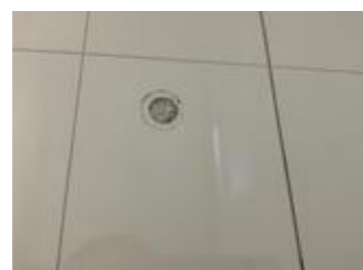
Hull i baderomsplate.

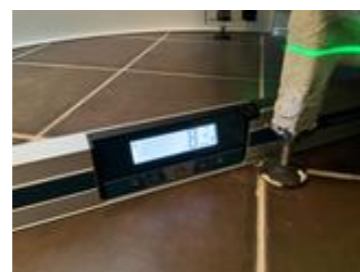
Målingen viser 8 mm/m motfall fra sluk.

Motfall fra sluk fører til at vann som havner på gulvet ikke renner riktig av, men i stedet samler seg på gulvflaten. Dette øker risikoen for vannskader på både gulv- og veggkonstruksjoner. For å utbedre dette må gulvets fall justeres slik at vannet ledes med korrekt fall mot sluket.

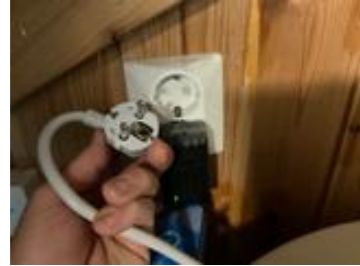
Eltilførsel via støpsel.

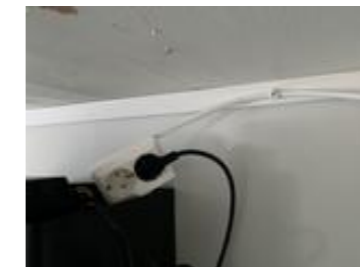
Løs ledning.
