Del av  
tomannsbolig med  
stort potensial

BERGSAGELVEIEN 27

**Adresse:** Bergsagelveien 27, 4016  
STAVANGER

**Gnr./Bnr.:** Gnr. 21, bnr. 583, i Stavanger  
kommune

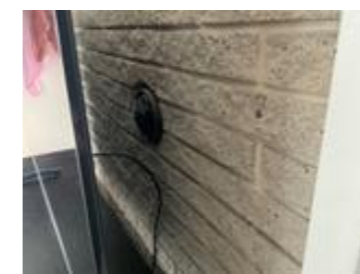
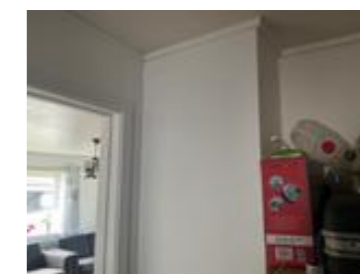
Åpning i røykrøret kan medføre at kald luft, lukt og eventuelt sot sprer seg inn i boligen. Åpningen bør derfor tettes, eventuelt ved montering av ildsted utført av fagperson.

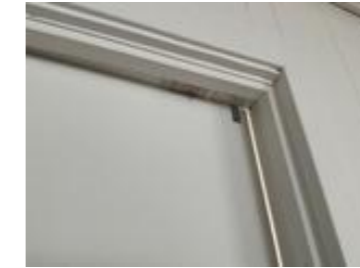
Dørblad som subber i karm.

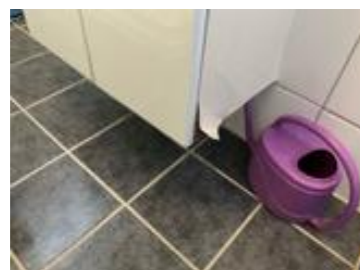
Oppsvulmet baderomsmøbel.

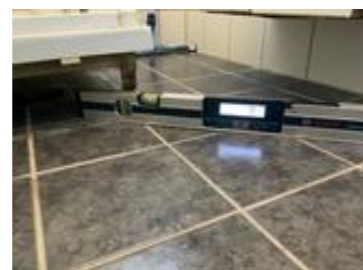
Målingen viser motfall på gulvet ved sluk.

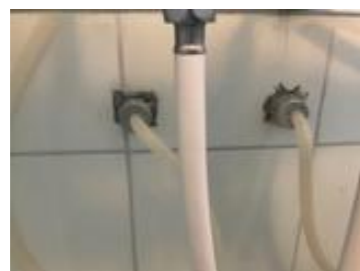
Manglende tetting rundt rørgjennomføringer i vegg

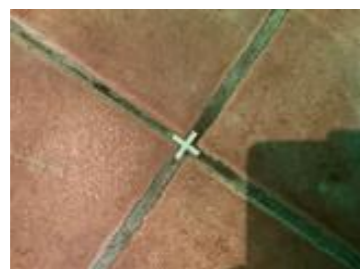
Synlig fugekruss.

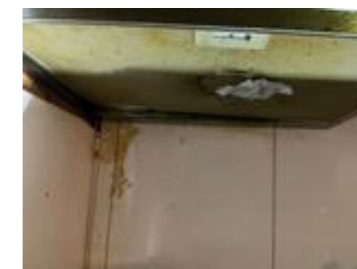
Bildet viser funksjonstest av avtrekket som er gjennomført med papir og vurdert som tilfredsstillende.
