Del av tomannsbolig med stort potensial

BERGSAGELVEIEN 27

Adresse: Bergsagelveien 27, 4016
STAVANGER

TEKNISK GJENNOMGANG

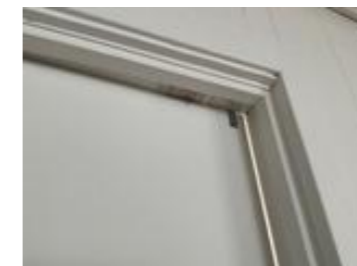
Dørblad som subber i karm.

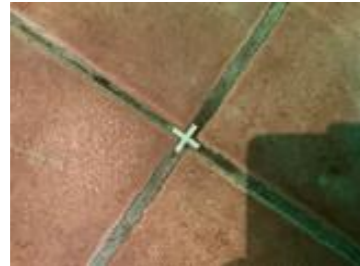
Synlig fugekruss.
