Innholdsrik familiebolig

med ettertraktet
beliggenhet på Ås

LANGBAKKEN 52

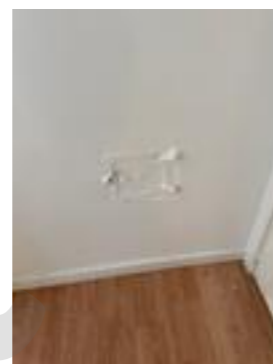
Tilkomst feieluke og ildfast plate under bør monteres

Åpne feieluke.

Kostnadsestimat: 20 000 - 100 000

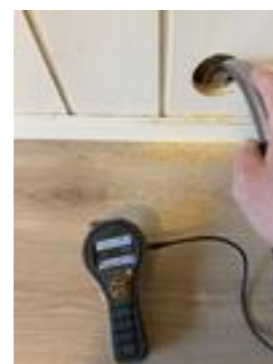
Stue. Målt opptil 21 % med Protimeter MMS 2 og pigger i svill (hvit treverk) i vegg ved hulltagning.

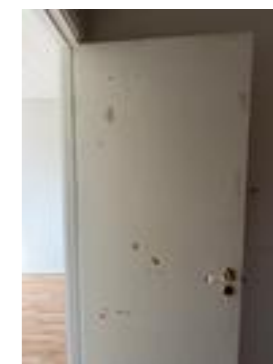
- Det bør foretas tiltak på enkelte dører.

Flere slitte dører.

Utbedre.

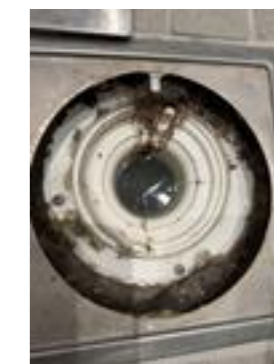
Det er plastsluk og smøremembran med ukjent utførelse. Det bemerkes usentrert slukrist over selve sluket.

Sluk i dusjsone. Sluk er ikke rengjort for inspeksjon.

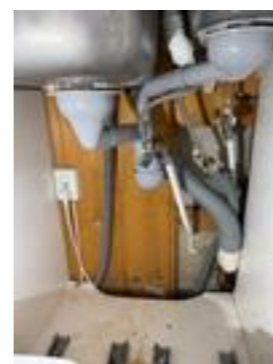
Rørpropplegg i kjøkkenbenk

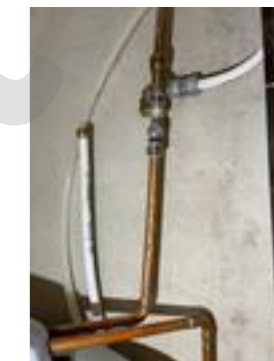
Kobber og noe pex rør.

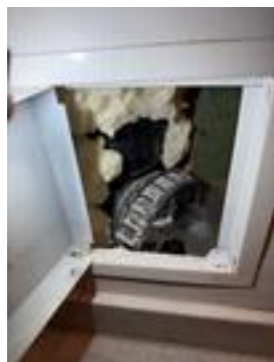
Stakeluke bak luke i bad, Uetg.

Forenkling av tilkomst til stakeluke anbefalles.

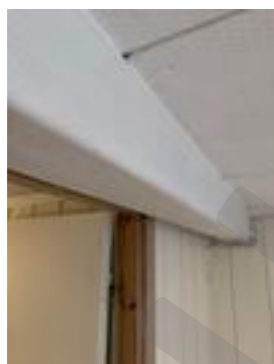
Asbestkanal-stue Uetg.

Bør holdes under oppsikt og ved renovering følge anvisninger.

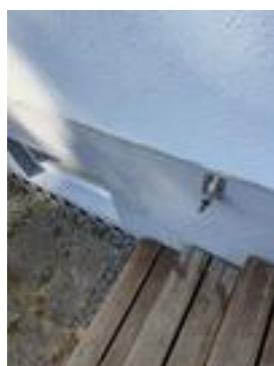
Utekran ved inngang

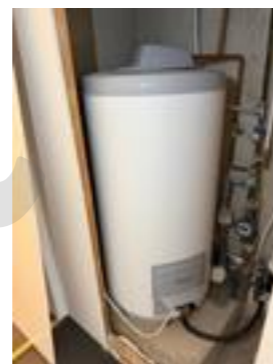
Bereider nr 1 bak skrudd plate i gang, Uetg.

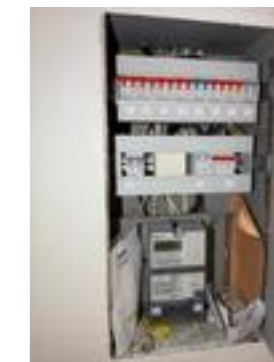
Elskap i gang 1 etg.

Det foreligger ikke samsvarserklæringer eller rapporter for det innvendige elektriske anlegget i leiligheten. Elektrisk anlegg er kun vurdert og visuelt besiktiget av takstmann som ikke har spesiell kompetanse eller autorisasjon på elektriske anlegg. På dette grunnlag anbefales det gjennomgang av EL-fagmann for utvidet el-kontroll.

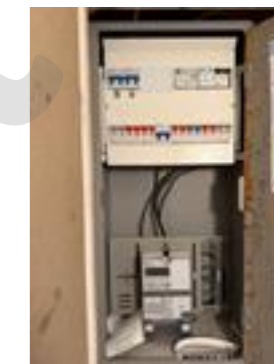
Elskap i gang U etg.

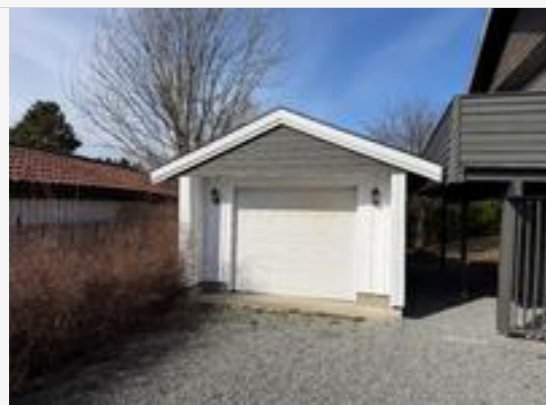
Garasje med bod

Det er ikke fremlagt dokumentasjon på elektrisk anlegg til garasje. Værslitt garasje med skjevheter i konstruksjon. Skadet uisolert port. Ikke kantbord/beslag eller takrenne på en langsida mot hekk. Værslitte takplater.
