Innholdsrik familiebolig

med ettertraktet
beliggenhet på Ås

LANGBAKKEN 52

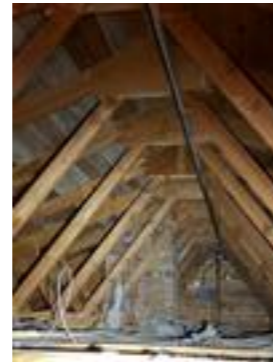
Det er montert inspeksjonsluke i himling under loftet. Luken er ikke isolert og diffusjonstett. Dette medfører risiko for kondens på loftet. Luken bør erstattes med en diffusjonstett og isolert luke.

Kun innspisert fra luke da manglende stige for adkomst på befaringsdagen

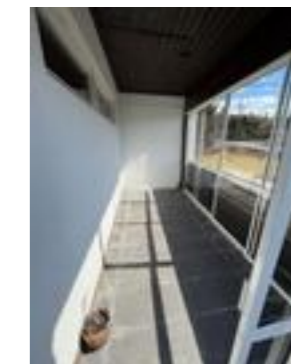
Innglasset balkong

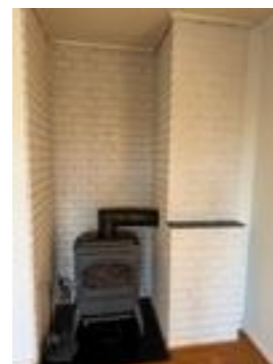
Peisovn i stue.

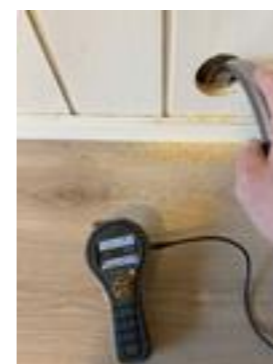
Fuktkvotemåling (vekt%) i konstruksjonen ved hulltagning ble målt til 21 i stue og 18 i entre.

- Det er gjennom hulltaking påvist høyt fuktnivå inne i trekonstruksjonen i hulltakingen, men ikke påvist fuktskader i dette området. Høy luftfuktighet kan over tid føre til muggvekst eller sverting av materialer. Samtidig kan materialer og konstruksjoner bli ødelagt.

Stue. Målt opptil 21 % med Protimeter MMS 2 og pigger i svill (hvit treverk) i vegg ved hulltagning.

- Det påviste fuktnivå gir grunn til å overvåke konstruksjonen jevnlig for å se utvikling over tid, og eventuelt foreta tiltak for å unngå fuktskader. Isopor må fjernes og erstattes med godkjente materialer for slikt bruk.

Kostnadsestimat: 20 000 - 100 000

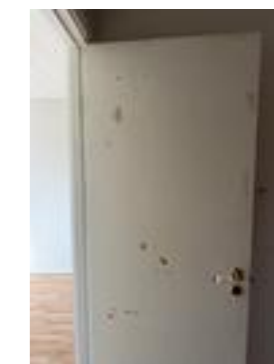
- Det er påvist avvik som tilsier at det bør foretas tiltak på enkelte dører. Forskjellig type dører med bruksslittasje.

Flere slitte dører.

- Det bør foretas tiltak på enkelte dører.

Utbedre.

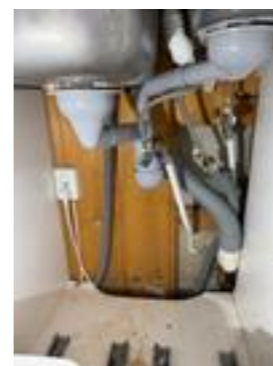
Rørpropplegg i kjøkkenbenk

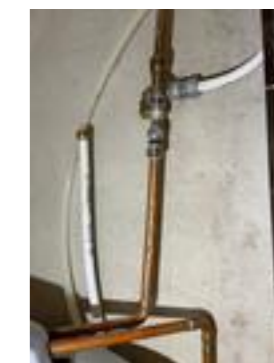
Kobber og noe pex rør.

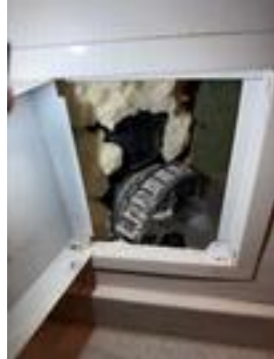
Stakeluke bak luke i bad, Uetg.

Forenkling av tilkomst til stakeluke anbefalles.

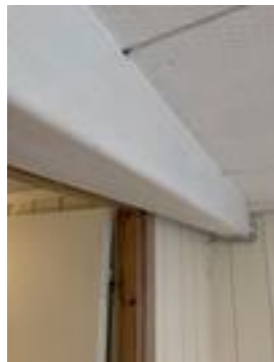
Asbestkanal-stue Uetg.

Bør holdes under oppsikt og ved renovering følge anvisninger.

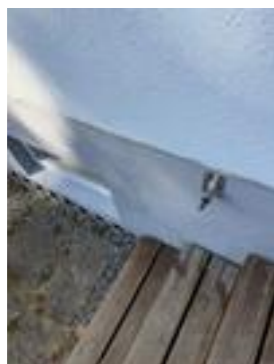
Utekran ved inngang

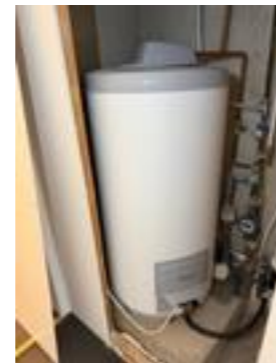
Bereider nr 1 bak skrudd plate i gang, Uetg.

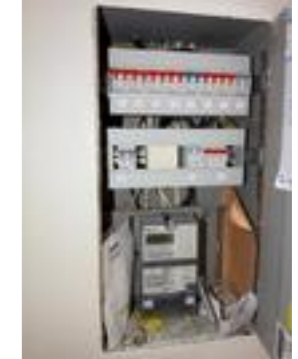
Elskap i gang 1 etg.

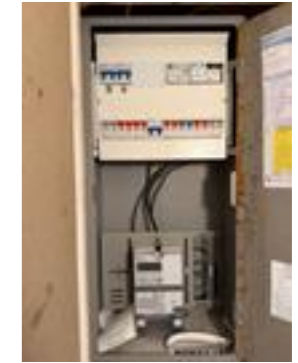
Elskap i gang U etg.
