Spennende oppussingsobjekt
m/stor tomt og panoramautsikt

TORKEL HAABETHS VEI 49

TEKNISK GJENNOMGANG

Befaringsdato: 17.06.2026 Rapportdato: 25.06.2026 Oppdragsnr.: 20158-1911 Eiendomsverdi ref nr: ZG6337

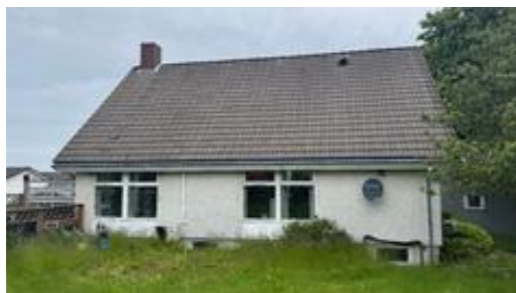
TG 2 Pipe over tak

- Tidspunkt for utskiftning av taktekkning nærmer seg.
- Tidspunkt for utskiftning av undertak nærmer seg.

Omlegging/skift av taktekkningen må fortløpende vurderes.

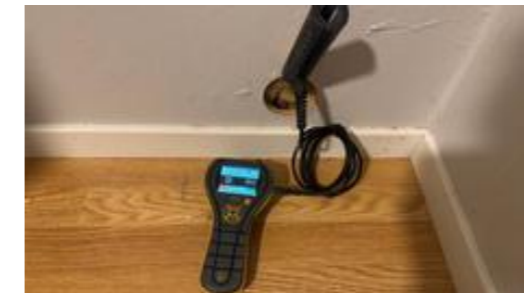
Målt verdi er registrert med 23,3 vekt% med påregnelig risiko i målt område. Det kan ikke utelukkes lavere og høyere verdier andre steder enn i målepunkt.

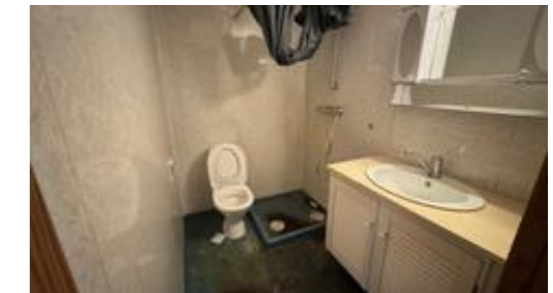
Bad fra byggeår.

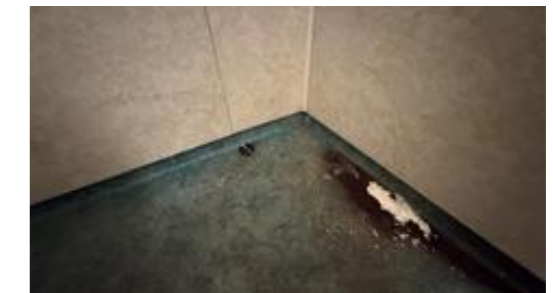
Slitt gulvbelegg.

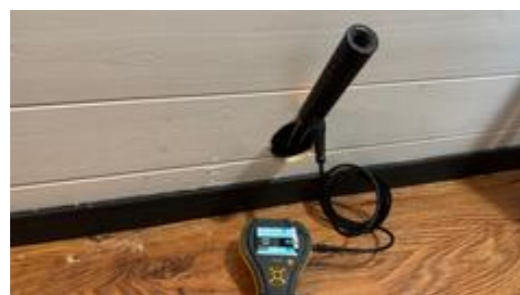
Måleresultatet viser 9,2 vekt% og grønt på instrumentet. 8 vekt% er laveste verdi instrumentet kan måle. Det vil si hulrom og bunnsvill er helt tørr.

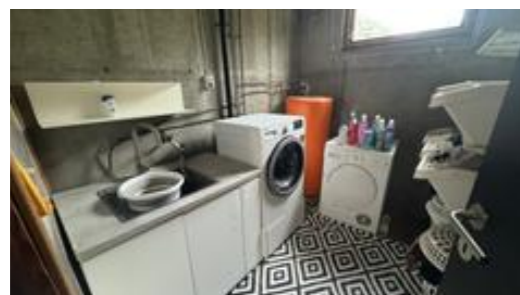
Rommet er etablert for sin tid og tilfredstiller ikke dagens krav til våtrom.

Overflater på gulv mangler tettesjikt og våtromsoppbrett.

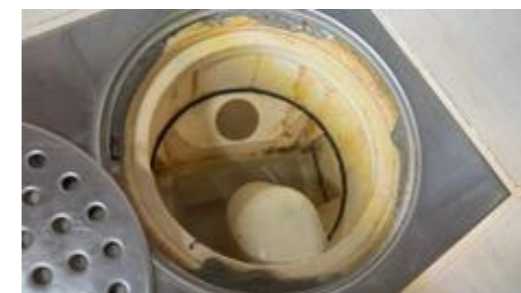
Sluk fra byggeår med synlig gulvbelegg ned i denne. Sluken har foring mellom klemring og slukens hoveddel

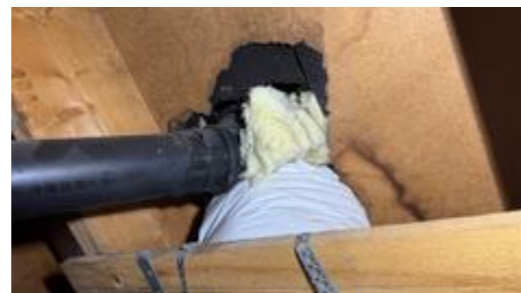
Luftingen går videre opp i takhatt sammen med ventilasjonen

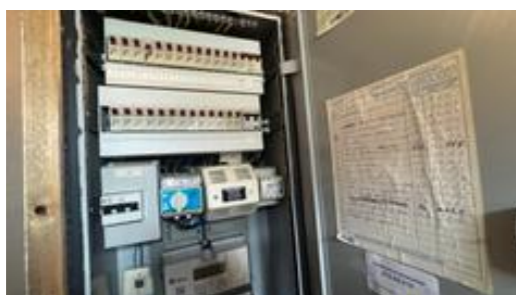
Kobling og kabling er utført som egeninnsats.

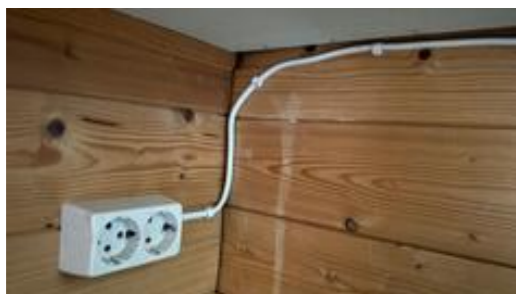
Stikk kjøkken i kjeller.
