Innholdsrik enebolig på  
270 kvm på Kjenn

HÅKONS VEI 79

Befaringsdato: 04.02.2026      Rapportdato: 15.02.2026      Oppdragsnr.: 13438-1674      Referansenummer: UV1546

Autorisert foretak: Norges Takst AS      Sertifisert Takstingeniør: Tron Bentestuen

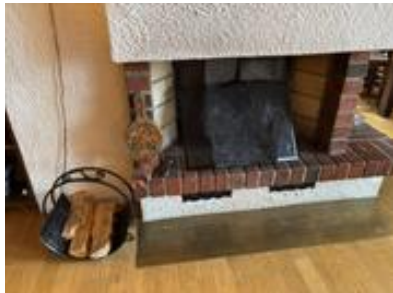
Peis m/innsats i 1 Etasje.
