# PROAKTIV

## Flott enebolig dobbelgarasje

LEMHAUGEN 13

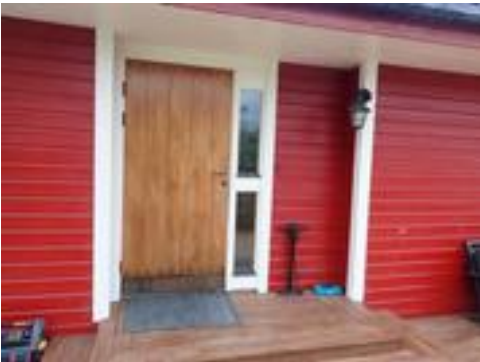
Slitt overflate ytterdør

Dører bør vurderes skiftet ved mer omfattende slitasje for å sikre funksjon, beskyttelse og levetid.

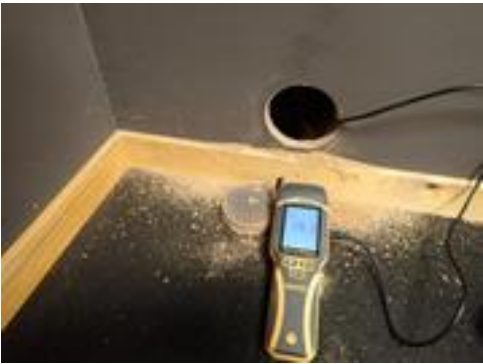
Målt 14% som er tørt

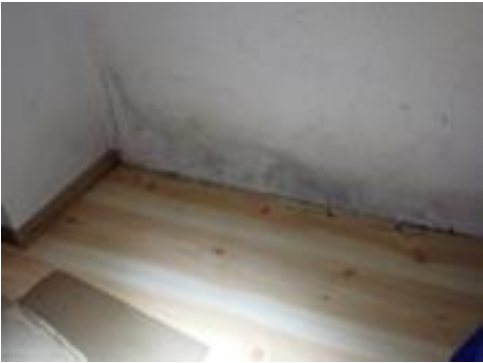
Noe mindre saltutslag innvenidg mur

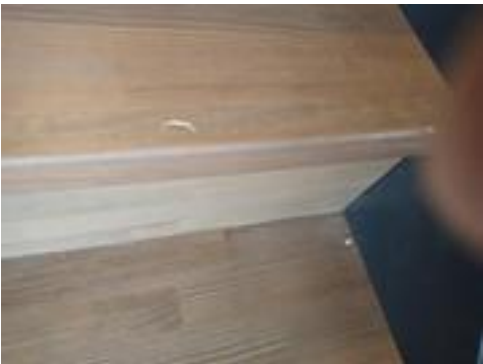
Lite merke i et trinn

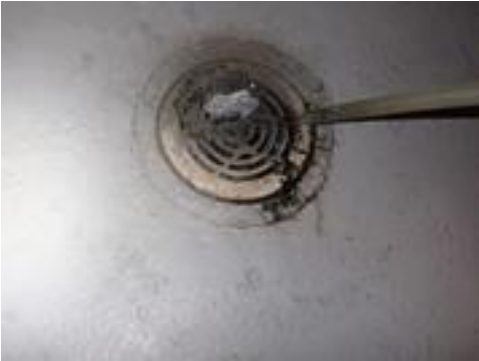
- Våtrommet har behov for omfattende oppgraderinger. For å sikre en løsning som oppfyller gjeldende krav, bør tettesjikt, sluk og røropplegg oppgraderes og dokumenteres.
- Manglende oppgradering av våtrommet medfører høy risiko for at konstruksjonene ikke vil tåle vanlig bruk av vann eller lekkasjer. Dette kan føre til fuktskader på tilstøtende konstruksjoner.

Våtrommets tettesjikt og membran bør oppgraderes og dokumenteres for å sikre at rommet tåler normal bruk etter dagens krav til våtsone og tetthet.

Konsekvensen av manglende oppgradering er økt risiko for fuktskader og lekkasjer til tilstøtende konstruksjoner, noe som kan medføre omfattende reparasjonsbehov og redusert levetid for bygningsdelen. I kostnadsestimatet kr 20.000 - 100.000 er det tatt med nytt våtromsbelegg og overflatebehandling med fuktsikker overflate i våtsoner vegger. En totalreovering av vaskerommet vil ha en kostnad over kr.100.000.

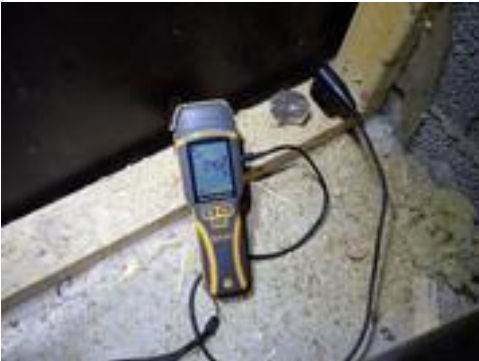
Målt tørt i delevegg mot vaskerom

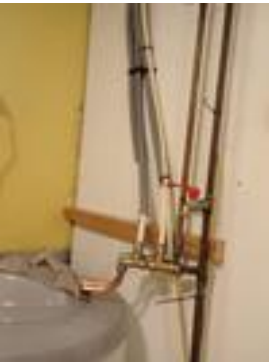
Toalettrom oppusset med ny rørinstallasjon - dokumentasjon foreligger for fuktovervåkning/alarm fra rørlegger foreligger. Takvindu over toalett - dør til toalett ikke montert . Gjenstår listing etc.
