# PROAKTIV

## Flott enebolig dobbelgarasje

LEMHAUGEN 13

**Adresse:** Lemhaugen 13, 6013 ÅLESUND

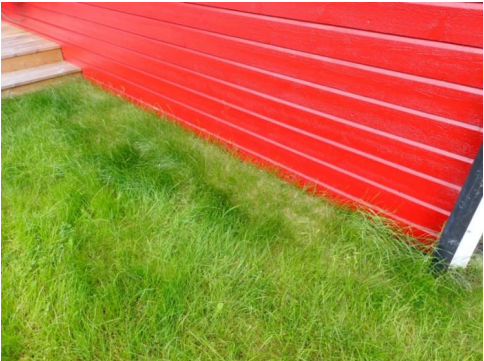
For lite avstand mellom kledning og bakkenivå

Kledning går helt til plennivå

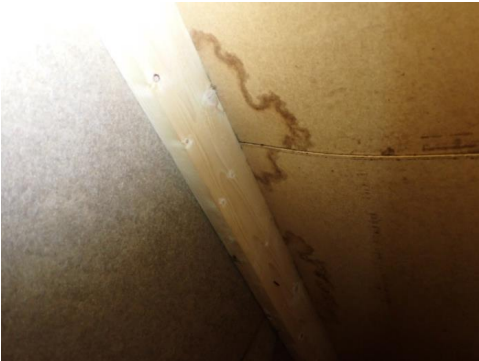
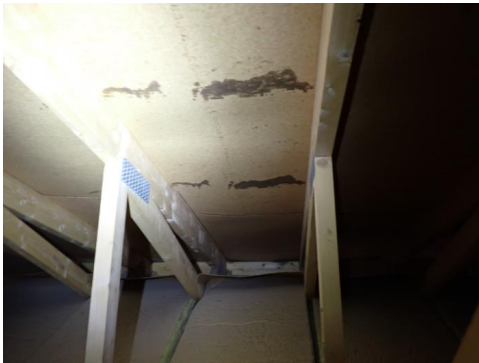
Det bør gjennomføres nærmere undersøkelser av takkonstruksjonen for å avdekke omfanget av eventuelle fuktskader, spesielt der det er registrert fuktskjolder i undertaket over stuedelen. Manglende tilgang til store deler av konstruksjonen medfører usikkerhet om tilstanden, noe som øker risikoen for skjulte skader eller svekket funksjon over tid. Videre undersøkelser anbefales for å redusere risikoen for uoppdagede feil som kan utvikle seg til større problemer.

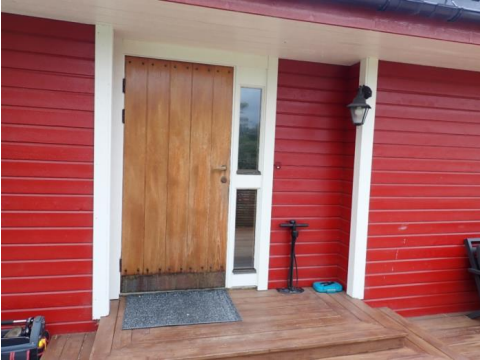
Slitt overflate ytterdør

Dører bør vurderes skiftet ved mer omfattende slitasje for å sikre funksjon, beskyttelse og levetid.

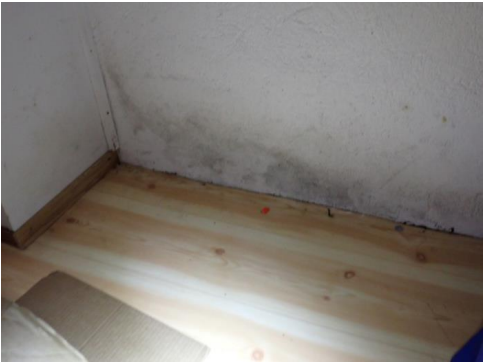
Noe mindre saltutslag innvenidg mur

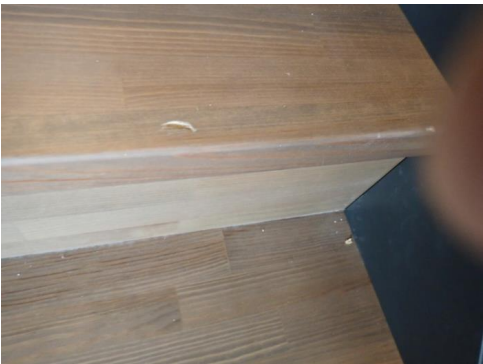
Lite merke i et trinn

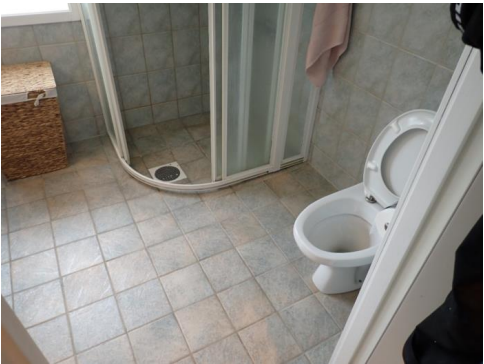
- Våtrommet må totalrenoveres. Alle forhold med tettesjikt, våtsone, sluk m.m. må dokumenteres.
- Våtrommet har behov for omfattende oppgraderinger. For å sikre en løsning som oppfyller gjeldende krav, bør tettesjikt, sluk og røropplegg oppgraderes og dokumenteres.
- Manglende oppgradering av våtrommet medfører høy risiko for at konstruksjonene ikke vil tåle vanlig bruk av vann eller lekkasjer. Dette kan føre til fuktskader på tilstøtende konstruksjoner.

Løse flisfuger

Våtrommet bør totalrenoveres, inkludert oppgradering av tettesjikt/membran, for å sikre at rommet tåler normal bruk etter dagens krav.  
Konsekvensen av manglende oppgradering er økt risiko for lekkasjer og fuktskader i tilstøtende konstruksjoner, da eksisterende løsninger ikke tilfredsstiller dagens krav til tetthet i våtsone.

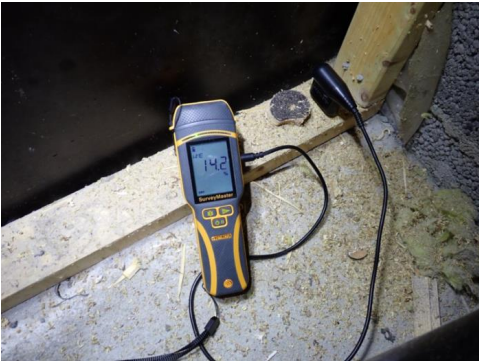
Målt tørt i delevegg mot vaskerom

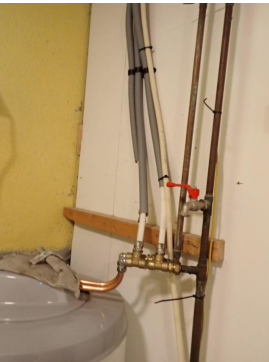
Toalettrom oppusset med ny rørinstallasjon - dokumentasjon foreligger for fuktovervåkning/alarm fra rørlegger foreligger. Takvindu over toalett - dør til toalett ikke montert . Gjenstår listing etc.
