OLE THORESSENS GATE 7B

# SKARBØVIKA

**Adresse:** Ole Thoresens gate 7B, 6006 ÅLESUND

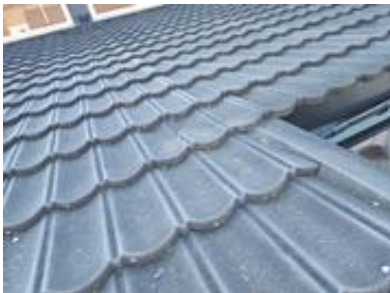
En bulket takpanne over kjøkkenet

Den bulkede takpannen bør byttes

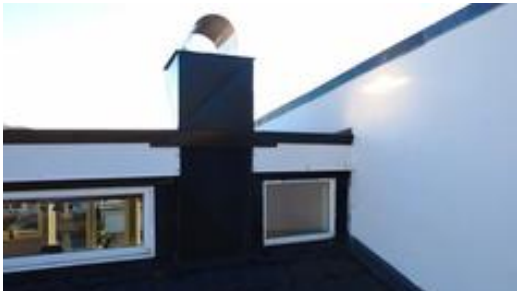
Pipetrekk av metall

Det må monteres fast takstige for feier
