IDRETTSSVEIEN 13

Spennende mulighet på Hana. Enebolig med romslige, gode soner til hele familien. Sokkeletasje innredet til 4-roms leilighet (ikke byggemeldt). Nydelig utsikt i flere retninger.

Norsk Byggkontroll AS (befaringsdato: Onsdag, 22. april 2026)

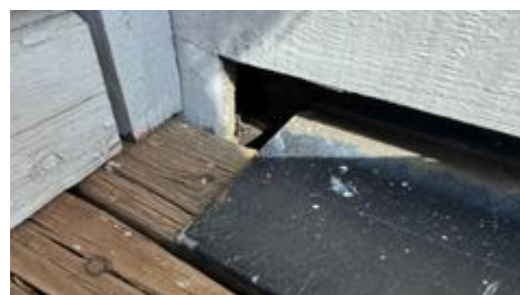
Overgang beslag/terrasse/husvegg er ikke komplett. Inndrevisrisiko i konstruksjoner.

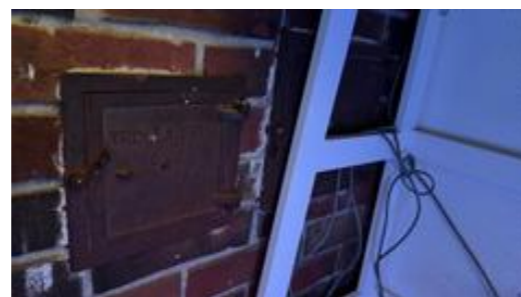
Feieluke står nær treverk (soverom u.etg)

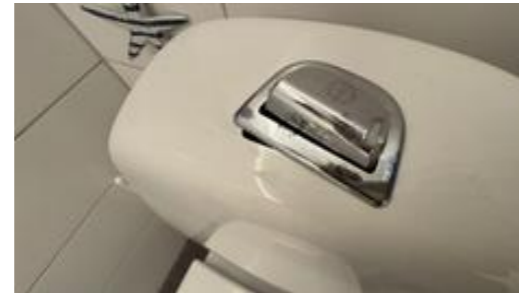
U.ETG. > BAD

Avtrekksknapp toalett er løst.

Bytte av toalett kan være rimeligere enn reparasjon av fagpersonell.

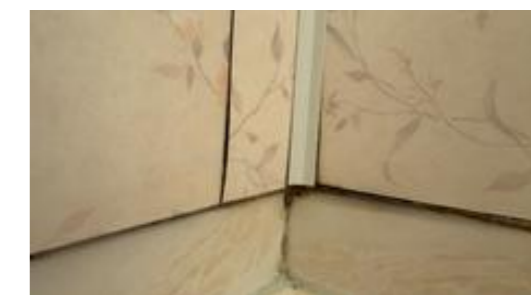
Våtsonens baderomspaneler er defekte i nedre deler. Fuktsøk er gjennomført uten å registrere fukt på befæringsdato. Hvilket tyder på at dusjsonen ikke er i bruk.

Swelling i nedre deler av baderomspanel i dusjsjonen.

Det er fortrinnsmessig mest naturlig å renovere badet opp til dagens standard for våtrom. Som midlertidig løsning kan lukket dusjkabinett med avløp som leder vannsøl direkte i sluk være et alternativ.

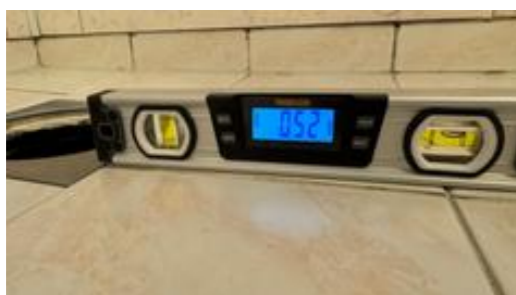
1.ETG. > BAD

Fall til sluk er mindre enn veiledning til forskrift tilsier.

- Overvåk tilstanden jevnlig. For å få tilstandsgrad 0 eller 1 må slukløsningen skiftes ut og sannsynligvis må også membransjiktet skiftes/utbedres. Det er imidlertid vanskelig å si noe om tidspunktet for når dette er nødvendig.

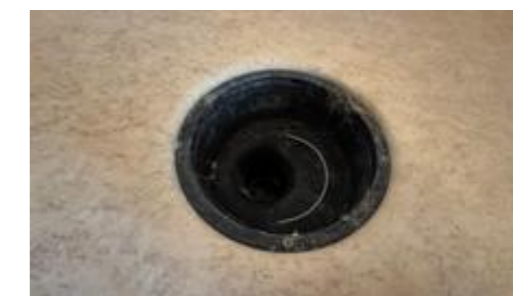
2.ETG. > BAD

Sluk med foring fra 1993.

- Overvåk tilstanden jevnlig. For å få tilstandsgrad 0 eller 1 må slukløsningen skiftes ut og sannsynligvis må også membransjiktet skiftes/utbedres. Det er imidlertid vanskelig å si noe om tidspunktet for når dette er nødvendig.
