Innholdsrik enebolig

INDRE VEGSUNDSTRANDA 39

Befaringsdato: 31.03.2026 Rapportdato: 09.04.2026 Oppdragsnr.: 20923-1438 Eiendomsverdi ref nr: DL2086

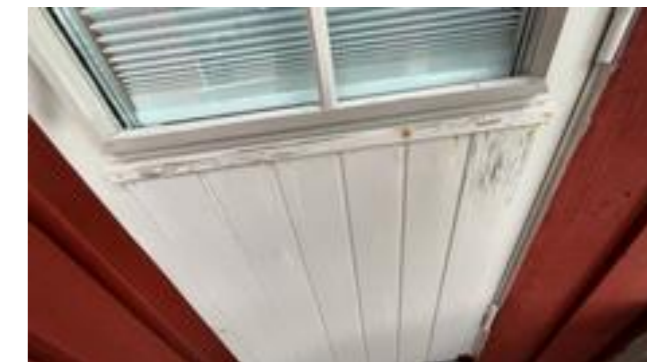
Værslitt dørblad.

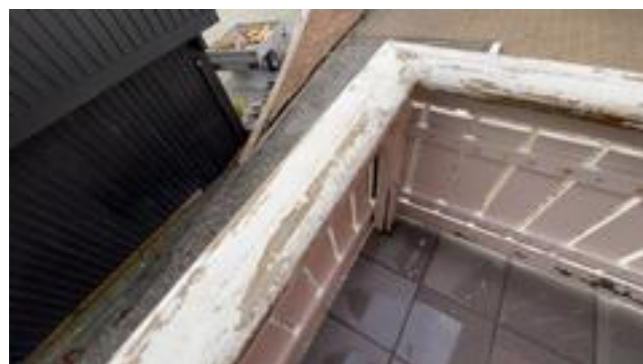
Værslitt rekkverk.

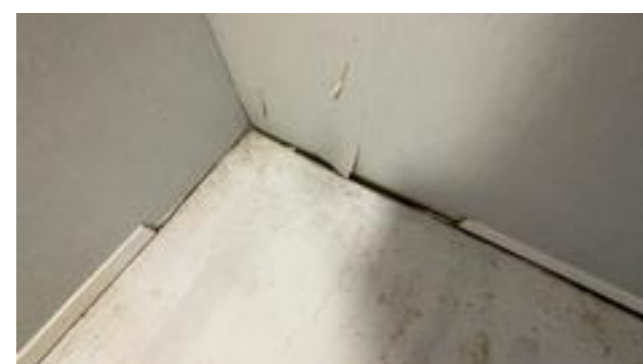
- Konsekvensen av å ikke utbedre dette er økt slitasje, redusert estetisk verdi og vedvarende luktproblemer, noe som kan påvirke innemiljøet negativt.

- Røyklukt innvendig er vanskelig å fjerne ved kun vasking av overflater.

Slitasjemerker innvendig.

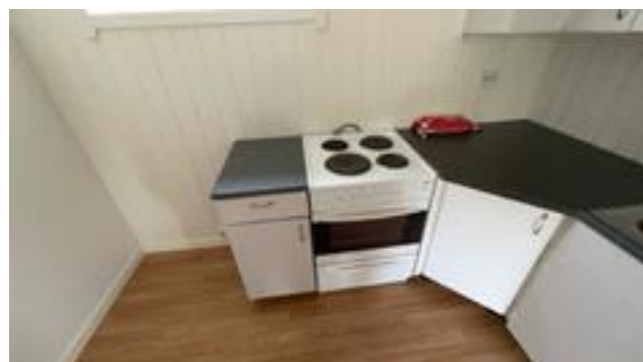
Det mangler ventilator fra rommet. Merk at komfyren er ikke tilkoblet strøm og ikke funksjonell slik den er i dag.
