Oppgardert sjarm i Gamle Stavanger

JOHN HAUGVALDSTADS GATE 28

Takst-Kompaniet AS (befaringsdato: Mandag, 20. april 2026)

Befaringsdato: 20.04.2026 Rapportdato: 28.04.2026 Oppdragsnr.: 22514-1040 Referansenummer: WX1812
 Foretak: TAKST-KOMPANIET AS

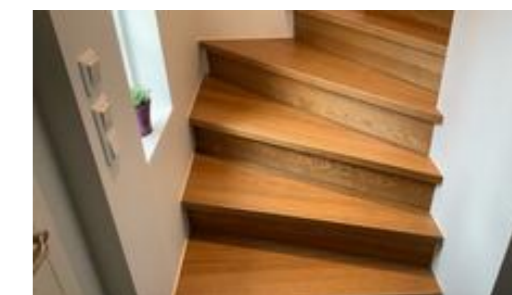
Malt tretrapp.
Det er registrert knirk i trapp.

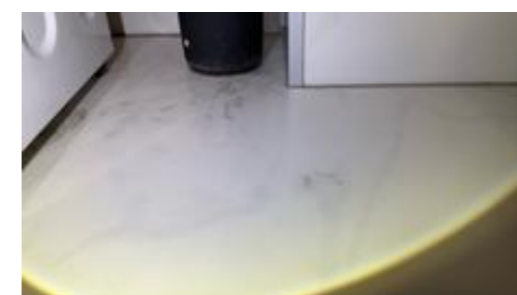
1. ETASJE > BAD

TG 1 Sluk, membran og tettesjikt

Plastsluk og smøremembran med ukjent utførsel.

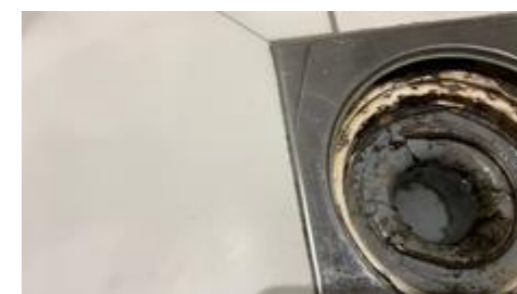
1. ETASJE > BAD

TG 1 Sanitærutstyr og innredning

Konsekvens/tiltak

- Det bør etableres tilluft til våtrommet.

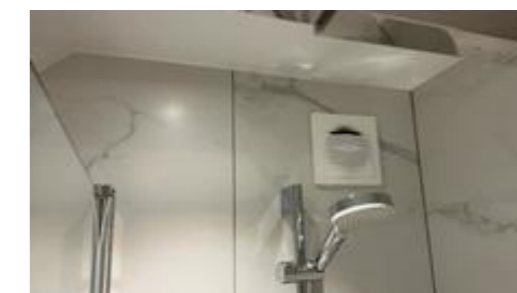
1. ETASJE > BAD

Det er foretatt hulltaking uten at det ble påvist unormale forhold.
Måleinstrumentet viste tre streker, noe som indikerer at det ikke er registrert fukt som leder spenning mellom piggelektrodene.
Det ble ikke målt forhøyede eller målbare fuktverdier i den kontrollerte konstruksjonen på befaringstidspunktet.

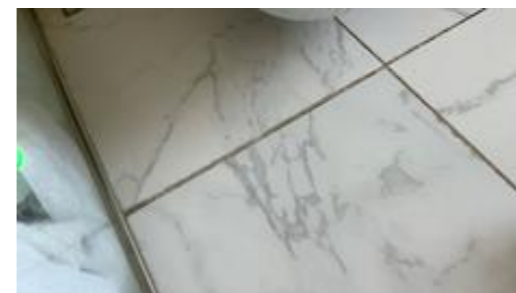
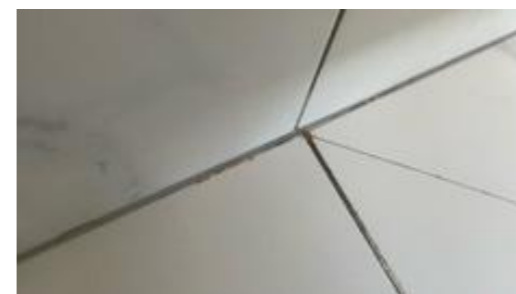
2.ETASJE > BAD

TO 1 Sluk, membran og tettesjikt

Plastsluk og smøremembran med ukjent utførsel.

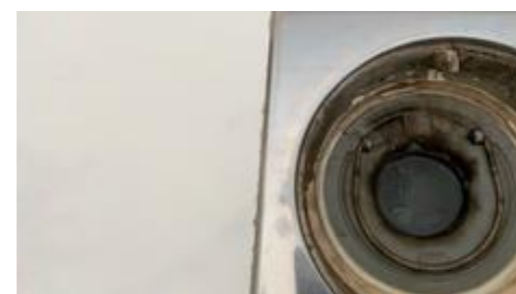
2.ETASJE > BAD

TO 1 Sanitærutstyr og innredning
