MOVEGEN 105

**Adresse:** Movegen 105, 6200 STRANDA

Enebolig  
Movegen 105 , 6200 STRANDA  
STRANDA kommune  
gnr. 52, bnr. 178

Befaringsdato: 28.09.2026 Rapportdato: 05.10.2026 Oppdragsnr.: 20923-1481 Eiendomsverdi ref nr: AS3109

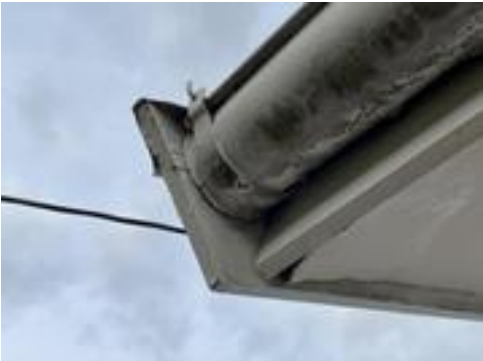
Værslitt vindski.

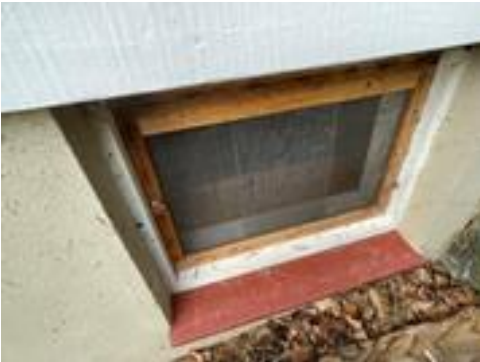
Vindu er tettet med netting.

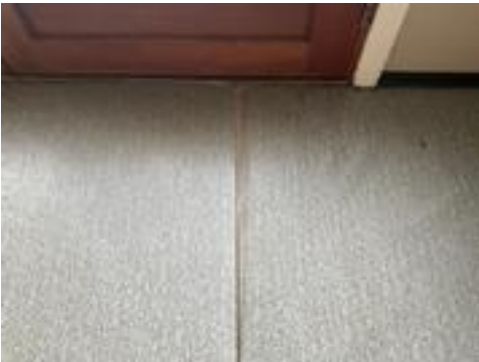
Belegg dekker ikke helt.
