## Villa tegnet av Tonning & Øglænd

SKOGBAKKEN 8

**TEKNISK  
GJENNOMGANG**

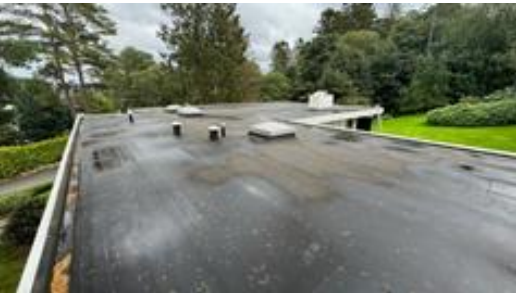
Tak tekket med Derbygum

- Overvåk tilstanden jevnlig. For å få tilstandsgrad 0 eller 1 må tekkingen skiftes ut, men tidspunktet for når dette er nødvendig er vanskelig å si noe om.

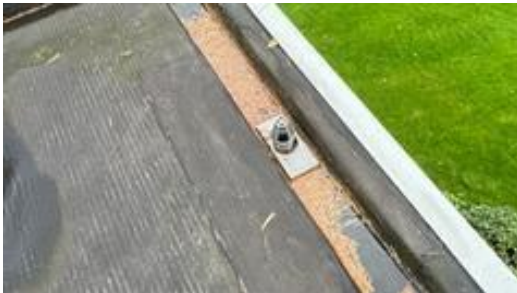
Sluk fra 2021

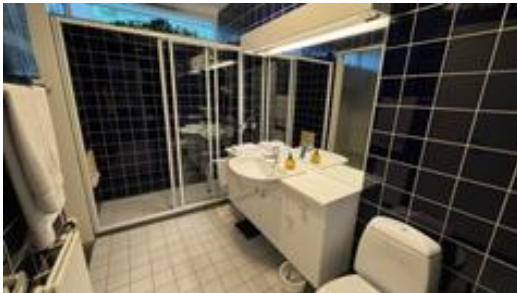
1.ETG. > BAD

Bad med grunnstamme fra byggeår, senere oppgradert/endret på slutten av 1980 tallet. I dusjonen var det opprinnelig et innkledd badekar. Bruksendret med dagens løsning (hevet gulv etablert stålsluk koblet til originals luk).

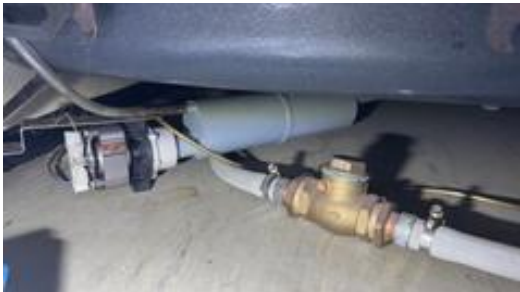
Pumpesystem under kabinettet startes med bryter ved siden av kabinettet.

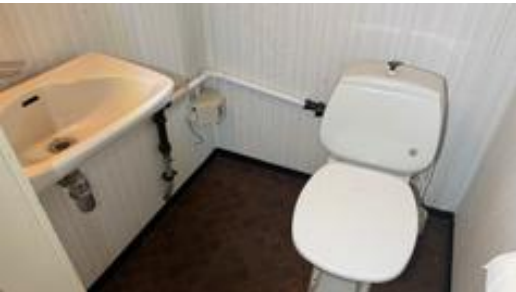
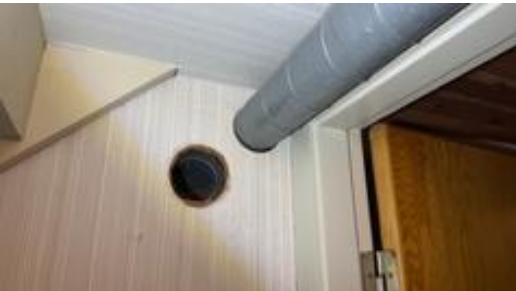
Avtrekk.

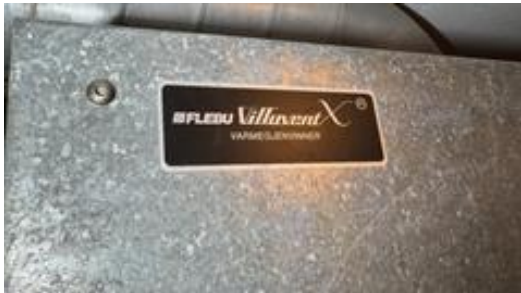
Flebu/Villavent

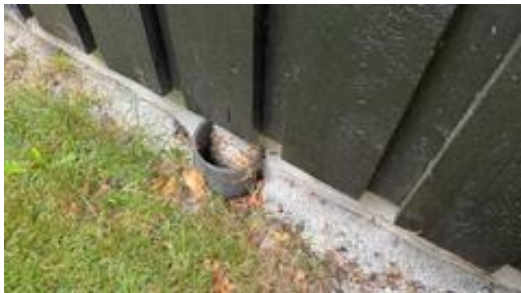
Ideelt sett bør terreng være lavere enn ventiler.

- Det bør foretas terrengjusteringer.

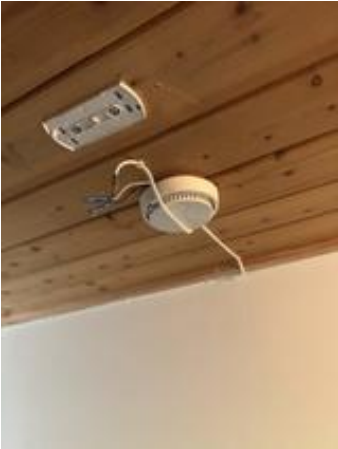
Bilde 1 Ingen kommentar

Bør utbedres. Ikke fagmessig utført

Installasjonen er ikke lagt opp fagmessig og må etterses. Det er beskrevet nærmere i avvik og med bilde og kommentar hva dette gjelder i installasjonen.
