REKTOR STEENS GATE 11

**Adresse:** Rektor Steens gate 11, 4010 STAVANGER

**Gnr./Bnr./Snr.:** Gnr. 56, bnr. 1513, snr. 3 i Sameiet Rektor Steens gate 11

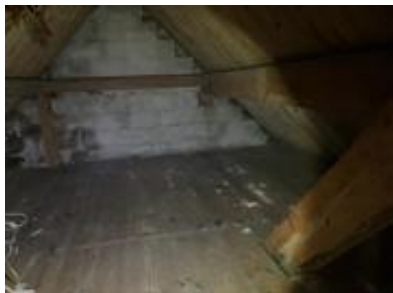
Boremel på overflater.

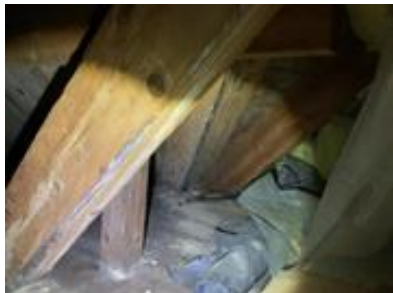
Boremel på overflater.

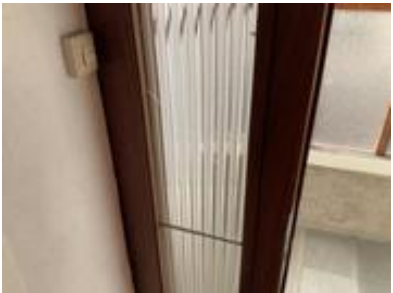
Sprikk i glass.

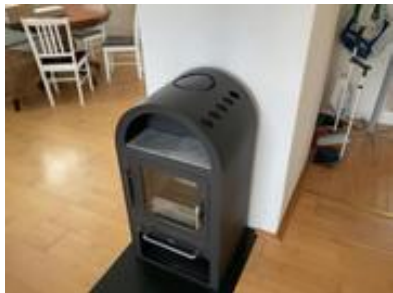
Vedovn i stue.

- Det anbefales å montere ildfast plate på gulvet under sotluke/feieluke i henhold til gjeldende krav, for å sikre tilstrekkelig beskyttelse mot brann.

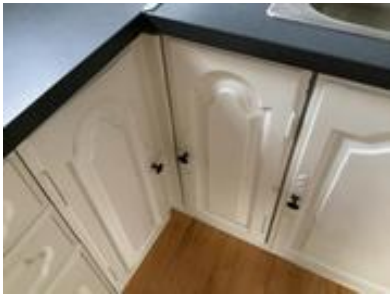
Enkelte bruksslitasjer på fronter/dører.

- Overflater utbedres etter behov.

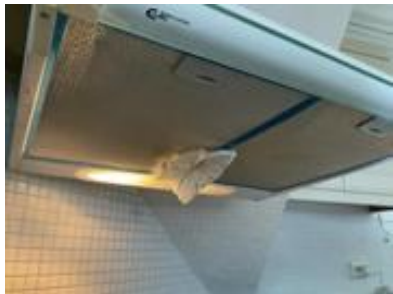
Ventilator funksjonstestet med papir.

- Ventilator kan monteres høyere etter behov.

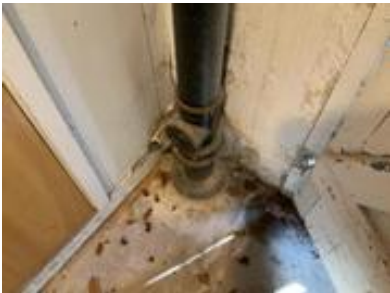
Avløpsrør i plast og soil, her med stakemulighet.

- Overvåk tilstanden jevnlig. For å få tilstandsgrad 0 eller 1 må røranlegget skiftes ut, men tidspunktet for når dette er nødvendig er vanskelig å si noe om. Ved renovering, påse at røranlegget dokumenteres av fagperson.
