GARDSHAUGVEGEN 100

**Bygningssakskyndig**  
StavangerTakst AS (befaringsdato: Torsdag, 27. august 2026)

## Tilstandsrapport

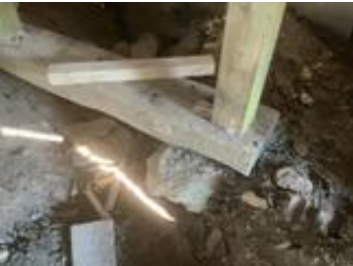
Ufullstendig fundamentering.
