Innholdsrik enebolig med garasje

HAGENESVEGEN 4

Befaringsdato: 26.05.2026 Rapportdato: 01.06.2026 Oppdragsnr.: 20923-1456 Eiendomsverdi ref nr: PE9395

Autorisert foretak: Artikon AS Sertifisert Takstingeniør: Gaute Aabrekk

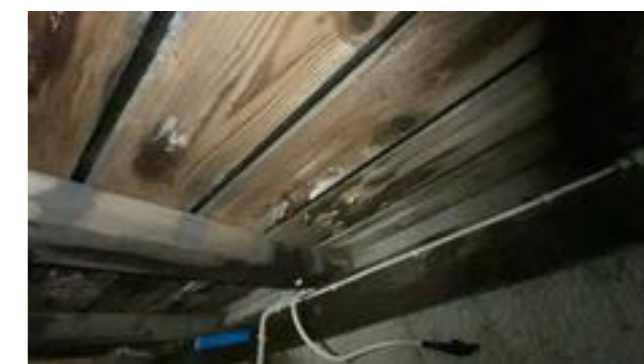
Det mangler beslag i overgang tekkingen på verandaen og ned mot takrennen.

Mugg under verandaen i boden.

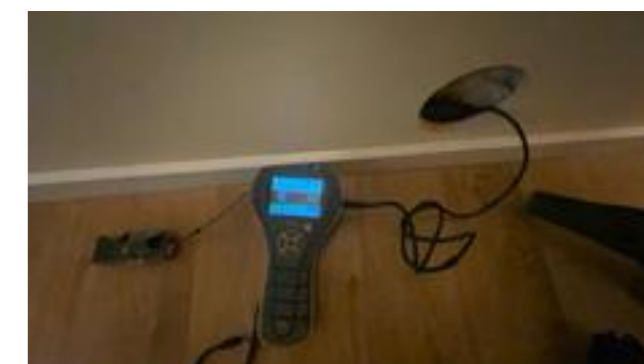
Det er foretatt én fuktmåling i tilstøtende rom, nærmest mulig dusjonen/ våtsonen. Hullboringen er utført fra gangen. Våtsonen ligger mot bakvegg/ grunnmur og det er derfor ikke tilgjengelig å ta hull bak våtsonen. Det ble målt 8,4 vektprosent fuktighet i trevirke. Vektprosent blir gradert slik:
