## Innholdsrik enebolig med garasje

HAGENESVEGEN 4

Enebolig  
Hagenesvegen 4, 6200 STRANDA  
STRANDA kommune  
gnr. 20, bnr. 25

Befaringsdato: 26.05.2026 Rapportdato: 01.06.2026 Oppdragsnr.: 20923-1456 Eiendomsverdi ref nr: PE9395

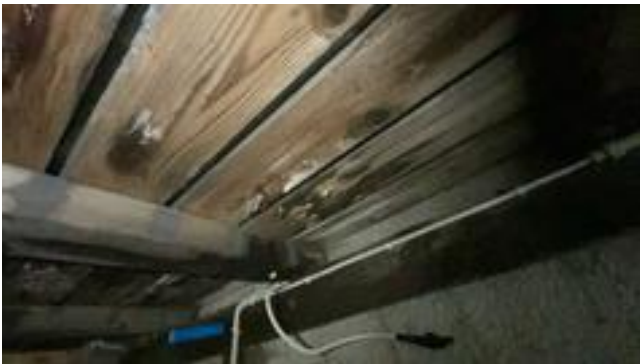
Mugg under verandaen i boden.

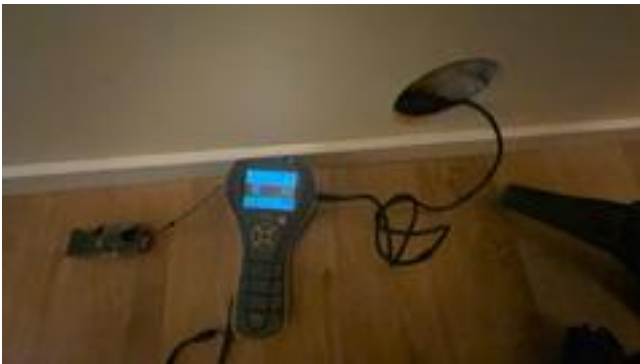
HOVEDETASJE > BAD

Det er foretatt én fuktmåling i tilstøtende rom, nærmest mulig dusjonen/ våtsonen. Hullboringen er utført fra gangen. Våtsonen ligger mot bakvegg/ grunnmur og det er derfor ikke tilgjengelig å ta hull bak våtsonen. Det ble målt 8,4 vektprosent fuktighet i trevirke. Vektprosent blir gradert slik:  
- Tørt: Under 11,9%  
- Akseptabel: 12-15,9 %  
- Fuktig : 16-19,5 %  
- Meget fuktig: 19,6-27 %  
- Vått: Over 27%
