# PROAKTIV

Stor og innholdsrik  
enebolig med godkjent  
hybel og flott uterom

MIKKEL REVS VEI 20

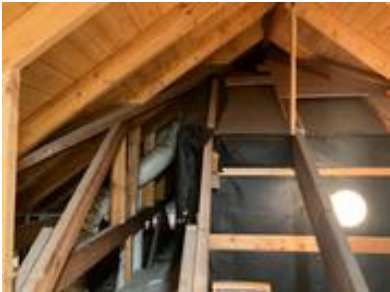
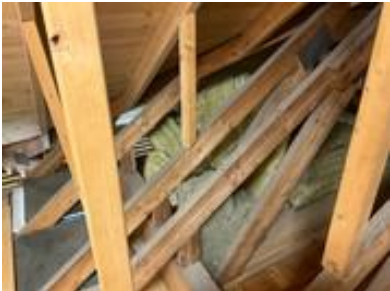
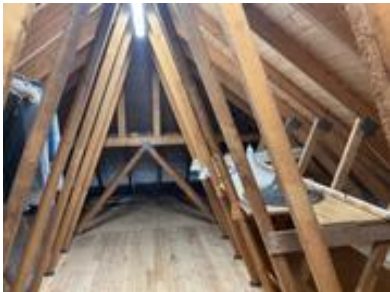
Misfarging i hjørne/svertesopp.

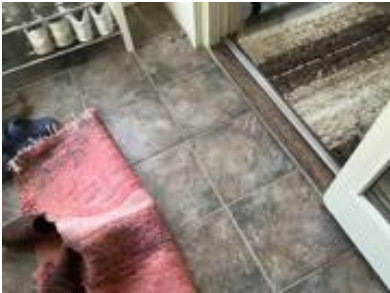
Dårlige fuger mellom fliser i gulv i kjellerstue i underetasje.

Bom i noen fliser i vf hybel

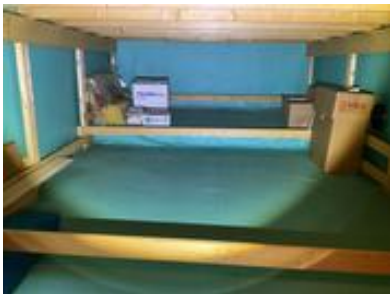
Saltgjennomslag/fukt i vegger i kryp kjeller mot nord.

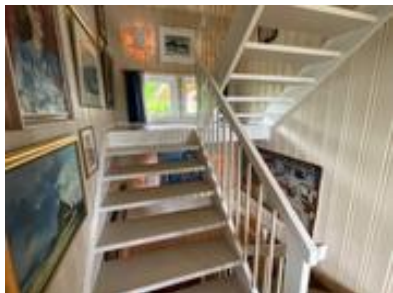
Trapp til 2 etg.

Boligen har malt tretrapper mellom etasjer.

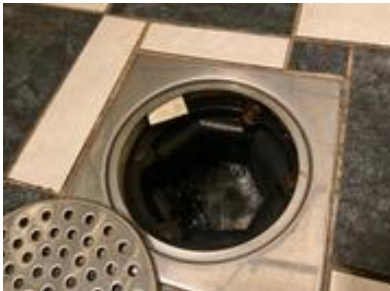
Konsekvensen av å ikke utbedre er økt risiko for lekkasje og fuktskader i omkringliggende konstruksjoner, grunnet mulig utetthet i slukløsningen.

Det bør gjennomføres nærmere undersøkelser av slukets tilstand, og eventuelt utbedre eller skifte ut sluk og membran ved behov.

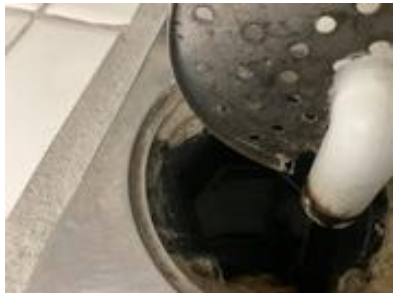
Hjelpesluk

Sluk under dusjkabinett.

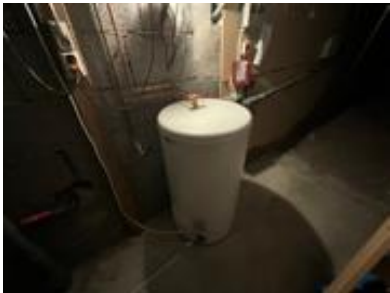
Det bør etableres tilfredsstillende el-tilkobling etter gjeldende forskrift for varmtvannstanken på vaskerommet.

Manglende korrekt tilkobling kan medføre økt risiko for varmegang og brann.

Varmtvannsbereder for hybel.
