LEGESLETTA 21

Takstmannen har befart eneboligen og vurdert de ulike bygningskomponentene til følgende tilstandsgrader: Tilstandsgrad 3 – Store eller alvorlige avvik: Utvendig > Balkonger, terrasser og rom under balkonger Det er en veranda i plan med hovedetasjen, og det er en balkong i plan med loftetasjen. Disse er av trevirke, men en liten del av verandaen i plan med hovedetasjen er av betong. Rundt bakkaplan er det flere terrasser på terrenget. Det er påvist fukt-/råteskader i konstruksjonen. Mer enn halvparten av forventet brukstid er passert på tettesjikt/membran. Det er værslitt/oppsprukket trevirke/trepaneler.

# Tilstandsrapport

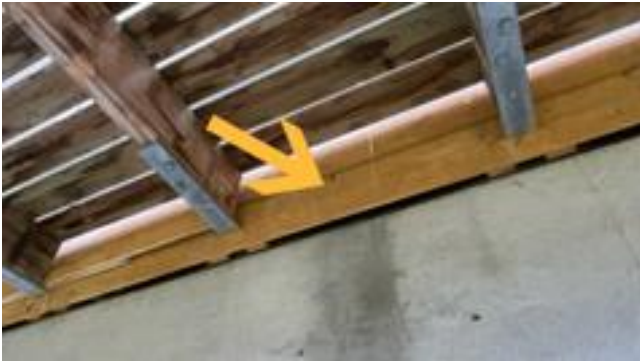
Kledning er ikke behandlet.

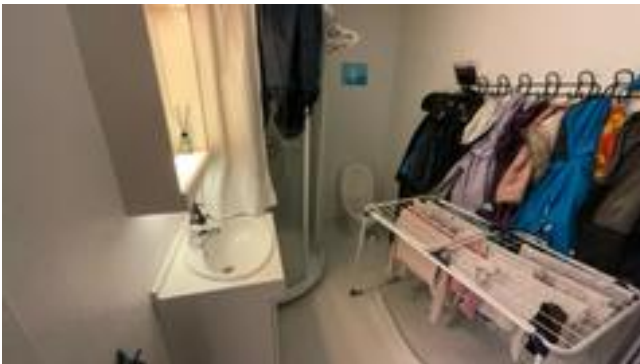
- Våtrommet må totalrenoveres. Alle forhold med tettesjikt, våtsone, sluk m.m. må dokumenteres.
- Manglende oppgradering av våtrommet medfører høy risiko for at konstruksjonene ikke vil tåle vanlig bruk av vann eller lekkasjer. Selv om det er dusjkabinett, er det fortsatt en betydelig risiko for at våtrommets konstruksjoner ikke tåler lekkasjer. Dette kan føre til fuktskader på tilstøtende konstruksjoner.

Kostnadsestimat: 200 000 - 500 000
