LEGESLETTA 21

Befaringsdato: 05.11.2025      Rapportdato: 14.11.2025      Oppdragsnr.: 20923-1401      Referansenummer: SK9342  
Autorisert foretak: Artikon AS      Sertifisert Takstingeniør: Steffen Terkelsen

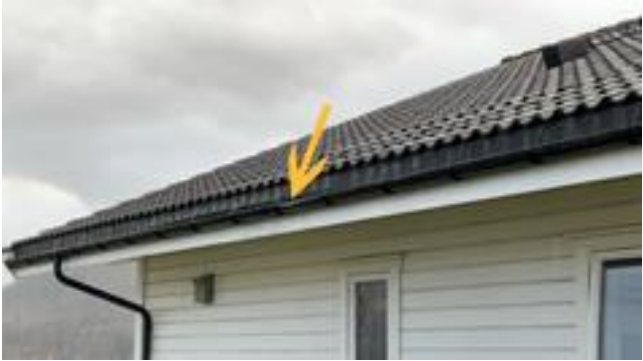
Bulk i takrenne.

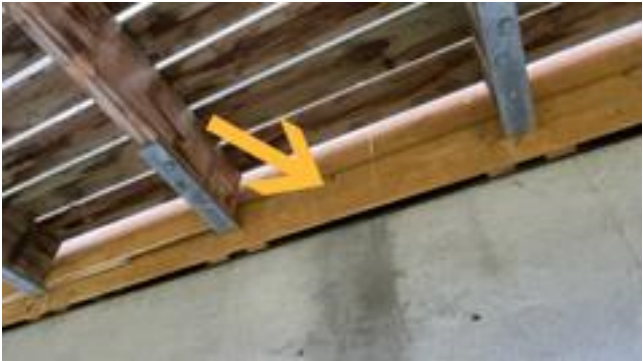
Kledning er ikke behandlet.

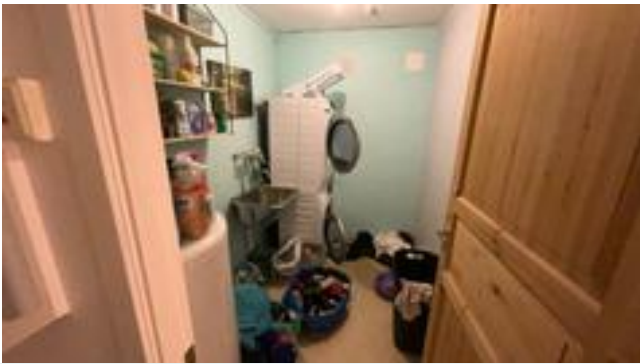
- Våtrommet må totalrenoveres. Alle forhold med tettesjikt, våtsone, sluk m.m. må dokumenteres.
- Våtrommet har behov for omfattende oppgraderinger. For å sikre en løsning som oppfyller gjeldende krav, bør tettesjikt, sluk og røropplegg oppgraderes og dokumenteres.
