## Flott enebolig på Stamnes

VIKAVEGEN 22

Befaringsdato: 26.05.2026    Rapportdato: 29.05.2026    Oppdragsnr.: 22737-1055    Eiendomsverdi ref nr: MK1784  
Autorisert foretak: Hardingtakst AS    Sertifisert Takstingeniør: Andreas Handegard

## Tilstandsrapport

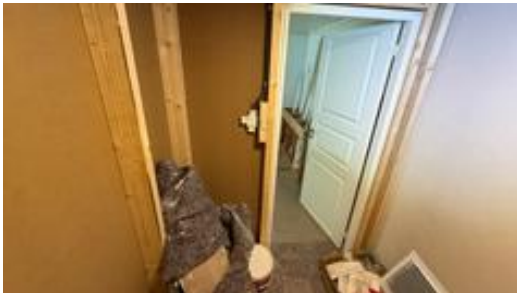
Bilde viser eksempel på gjenstående arbeider i underetasjen.

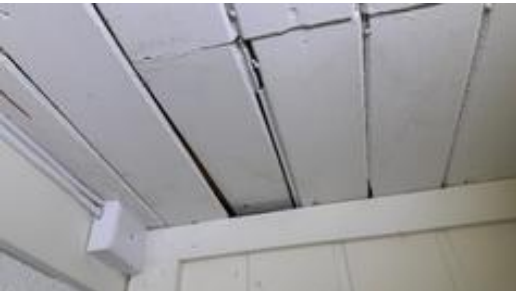
Bilde viser eksempel på gjenstående arbeider i underetasjen.

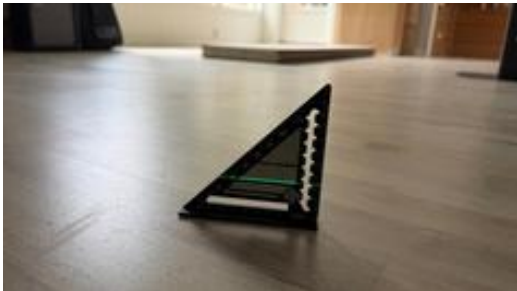
Bildet viser en tilfeldig stikkprøve for å kontrollere skjevheter i gulvet. Den øverste svarte streken som er tegnet på det hvite feltet viser referansenivået (altså dersom gulvet var flatt). Den grønne streken viser hvor store skjevheter som er målt.

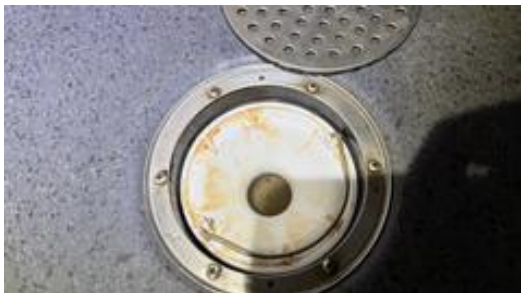
1. ETASJE > BAD

Det kan ikke kontrolleres eller dokumenteres at membran er påført på alle overflater, verken i form av bilder eller annen dokumentasjon.

Bilde viser sluk i dusjsone.

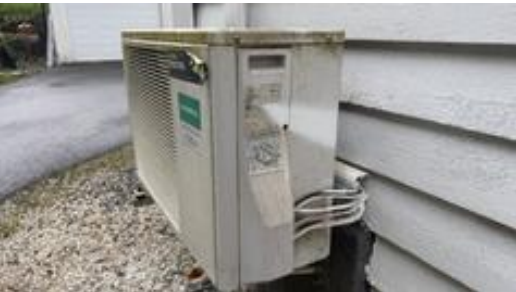
Bilde viser utdelen på eldre varmepumpe.
