Innholdsrik enebolig over 3
plan | Egen inngang i U. etg |
Stor uteplass & Garasje

KYRRE GREPPS VEI 13

Befaringsdato: 04.05.2026 Rapportdato: 07.05.2026 Oppdragsnr.: 20000-1882 Eiendomsverdi ref nr: CB9116
 Autorisert foretak: Verdicto AS Sertifisert Takstingeniør: Kato Malvik

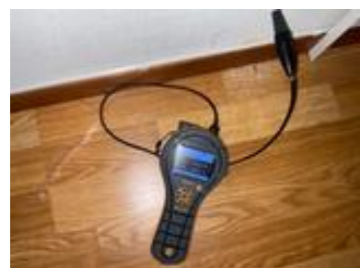
Måling av RH i hulrom viser akseptabelt nivå.

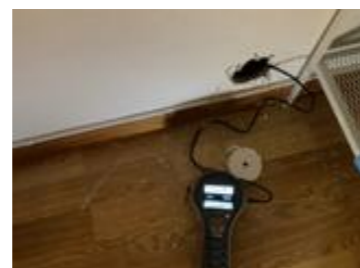
Måling med pigger i trevirke viser akseptabelt nivå.

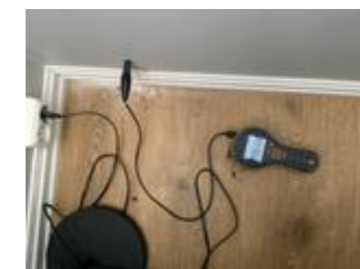
Måling av RH i hulrom viser akseptabelt nivå.
