Meklarhuset  
Sogn

SANDVIKVEGEN 53

# Sandvikvegen 53

# Tilstandsrapport

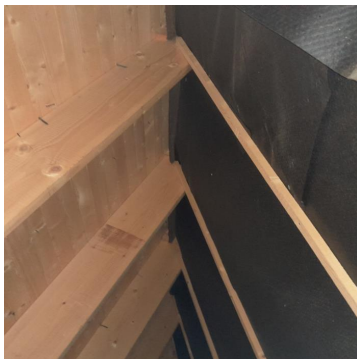
Viser luftespalte over isolert skråtak. Kryprom mot nord.

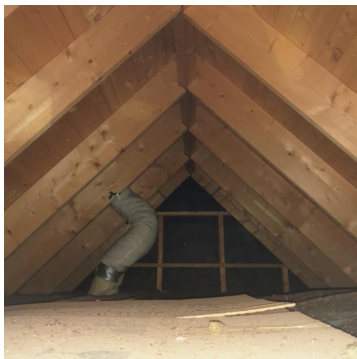
Kaldt loft over innreda loftsrom.

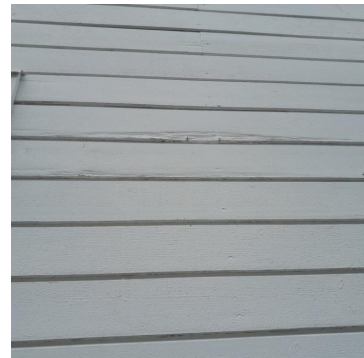
Gavl mot øst

- Det er påvist spredte råteskader i den liggende bordkledningen. I hovedsak er dette visuelt registrert i en del skjøter og overganger mot veranda osv.
- Det er ingen eller liten lufting i nedre kant av kledning mot grunnmur.

- Det bør kartlegges nærmere i forhold til omfang, og råteskadet bordkledning bør skiftes ut.
- Det bør foretas tiltak for å bedre lufting av kledningen. Dette har mest sannsynlig medvirkende årsak til skader i klædningen.

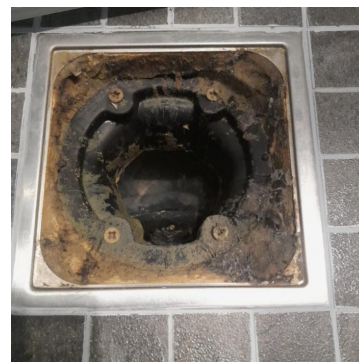
- Det er påvist avvik i fallforhold til sluk i forhold til krav i forskrift på befarings tidspunktet.
- Det er påvist at noen flis har symptom på bom (hulrom under) ved dør.

Sluk som trolig er fra byggeår i 1984.

- Til tross for avviket i fall/høydeforskjell til sluk, vil gulvet fortsatt kunne lede vann mot sluket, men med redusert effektivitet. Dette kan potensielt øke risikoen for vannansamling i enkelte områder av badet.
- Det anbefales å gjennomføre ytterligere undersøkelser og evt foreta utbedring.

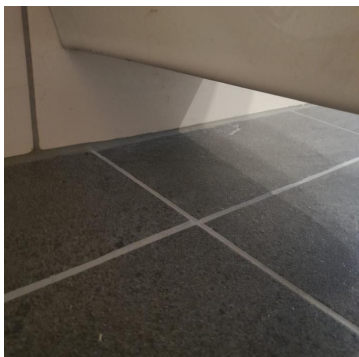
Under klosett.

- Det er ikke påvist tilfredsstillende løsning for å synliggjøre lekkasje fra innebygget sistene.

- Uten tilfredsstillende dreneringsløsning/lekkasjesikring kan lekkasjer pågå over lang tid uten å bli oppdaget.
