# PROAKTIV

## Moderne enebolig med godt innhold

FLOEN 11

Duo Takst AS (befaringsdato: Tirsdag, 15. september 2026)

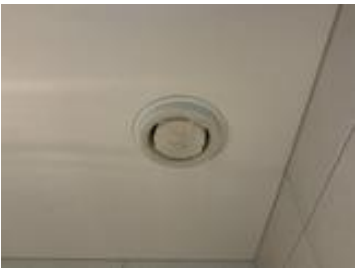
Våtrommet har balansert ventilasjon.  
Avtrekk er testet med papir og det registreres sug i kanalen.

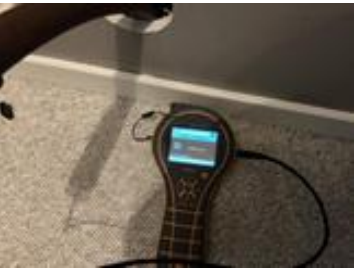
Fuktmåling ved hulltaking er foretatt i soverom, uten å påvise unormale forhold. Måleresultatet var 0.

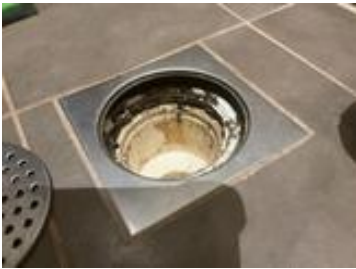
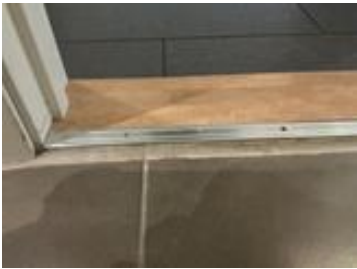
- Konsekvensen er at membranens tilstand og tetthet er usikker som følge av alder og manglende dokumentasjon, noe som øker risikoen for skjulte fuktskader og kan medføre behov for nærmere undersøkelser og eventuell rehabilitering av våtrommet.
- Manglende tilgang til membranoppbrett ved terskel medfører usikkerhet rundt høydeforskjell til tettesjikt ved dør. Utilstrekkelig høydeforskjell kan øke risikoen for vann ut av våtrommet ved lekkasje.

Anbefaler nærmere kontroll ved anledning.

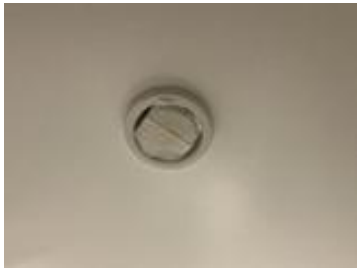
Våtrommet har avtrekksventilasjon.  
Avtrekk er testet med papir og det registreres sug i kanalen.

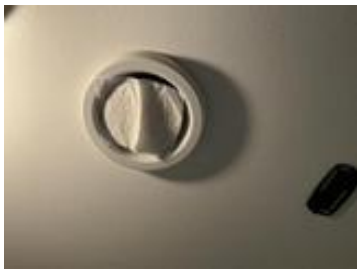
Våtrommet har avtrekksventilasjon.  
Avtrekk er testet med papir og det registreres sug i kanalen.

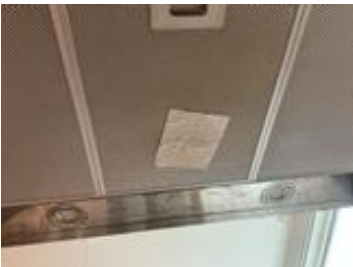
Det er kjøkkenventilator med avtrekk ut.  
Avtrekk er testet med papir og det registreres sug i kanalen.

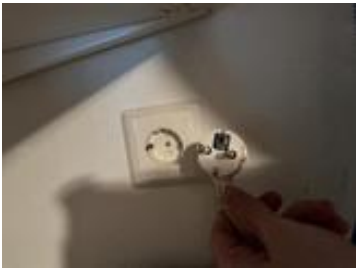
- Varmtvannsbereder tilkoblet via støpsel medfører økt risiko for varmgang og elektrisk feil.
- Det anbefales å etablere fast tilkobling ved installasjon av ny bereder.
