Innholdsrik
bolig med
stor tomt

SMÅSLETTENE 64

Småslettene 64, 4658 TVEIT
Gnr 112 - Bnr 63
4204 KRISTIANSAND

M2 Takst AS
Sleipnersvei 9
4631 KRISTIANSAND S

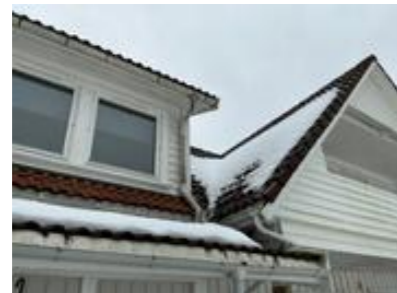
Pipe/luftelyre med beslag. Generelt anbefales det tilsyn av loft for kontroll av takgjennomføringer/beslagsløsninger mm, spesielt høst/vinter ved kraftig nedbør/snø. Med dagens ekstremvær som tidvis oppstår så er disse punktene spesielt utsatt for mindre lekkasjer/fukt. Eldre fuktmerker rundt luftelyre i knekott.

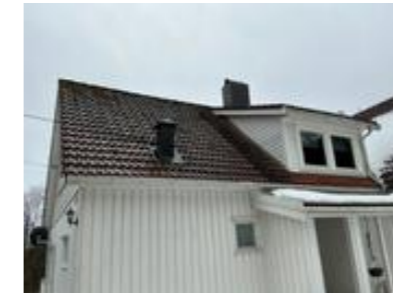
Ingen snøfangere.

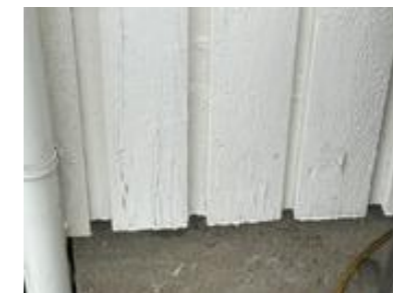
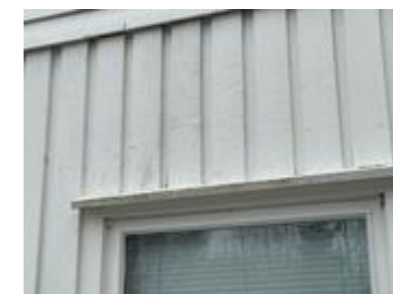
Veggkonstruksjon

Hovedsaklig eldre kledning. Mulig noe råte over badromsvindu. Alder og værslitasje, stedvis oppsprekking og litt malingflass mm.

Ytterligere undersøkelser, og vedlikehold vil forekomme. I første omgang må man bytte enkelte bord, deretter større utskiftninger. Normalt oppsyn, vedlikehold og utskiftninger påregnes.

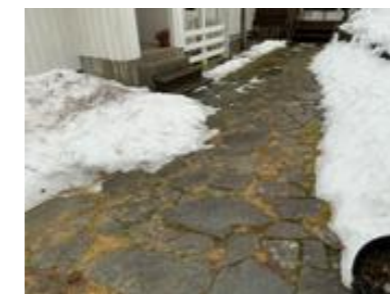
Ujevn steinflate.

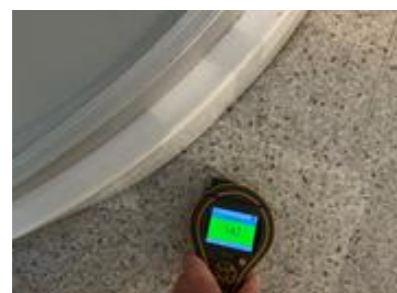
Det er belegg på gulv, men dette er ikke avsluttet under klemring i sluken. Ved evt tett sluk så vil vann kunne fylles og medføre vann under belegg og videre lekkasje.

Anbefales utbedret.

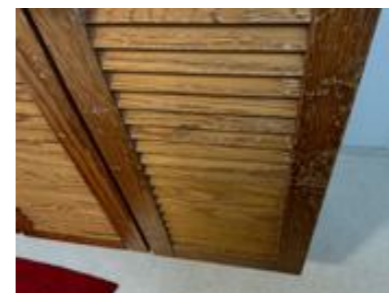
Slitasje innredning.

Vurdere modernisering.

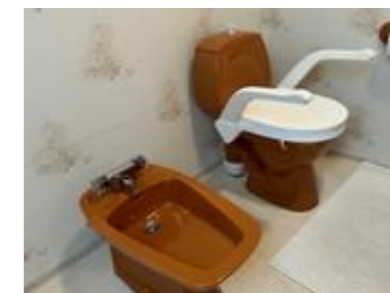
Eldre.

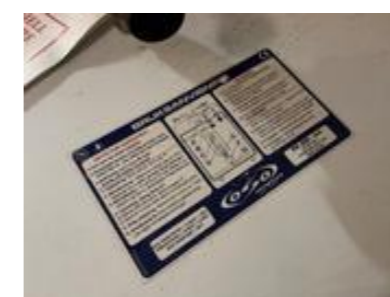
Det gis en tg2 fordi det mangler dokumentasjon/historikk i skap. Det er ikke avdekket noen åpenbare tegn til avvik eller feil, men gis generelt tg2 ved slikt avvik.

Det anbefales på eldre anlegg å kontakte egen takstmann som er fagkyndig og kan lage egen rapport på el. anlegget.

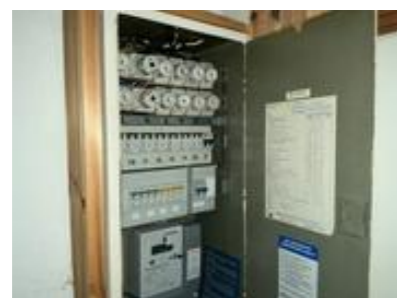
TG 3 Branntekniske forhold

- Er det mangler for brannslukningsutstyr i boligen iht. forskriftskrav på søknadstidspunktet, men minst Byggeforskrift 1985?
Nei
- Er det skader på brannslukningsutstyr eller er apparatet eldre enn 10 år?
Ja Tg3 alder.
- Er det mangler på røykvarsler i boligen iht. forskriftskrav på søknadstidspunktet, men minst Byggeforskrift 1985?
Ja Anbefales røykvarsler i kjeller.
- Er det skader på røykvarslere?
Nei

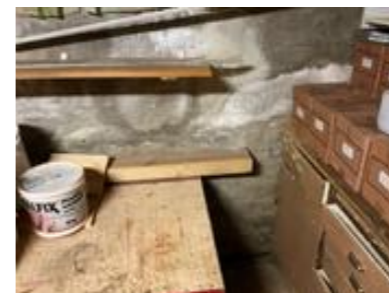
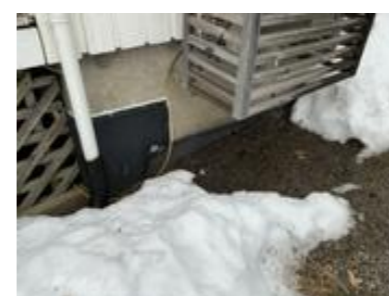
TG 2 Fuktsikring og drenering

- Det mangler, eller på grunn av alder er det sannsynlig at det mangler, utvendig fuktsikring av grunnmuren ved kjeller/underetasje.
- Mer enn halvparten av forventet levetid på drenering er overskredet.

I eldre boliger vil det være kapillærsug, hvilket vil si fukttoppsug opp gjennom mur/betonggulv. Dette skyldes at tidligere byggeskikk ikke har fuktsperre under betongstøp. Erfaringsmessig så vil utvendig drenering rundt bolig/grunnmur medføre tørrere miljø i kjeller, men man vil ikke kunne hindre fukttoppsug fra gulv.

- Overvåk tilstanden jevnlig. For å få tilstandsgrad 0 eller 1 må dreneringen skiftes ut, men tidspunktet for når dette er nødvendig er vanskelig å si noe om. Bruken av underetg/kjeller vil og være avgjørende.

Med dagens bruk som grovkjeller så ansees det ikke økonomisk rasjonelt å utbedre drenering.

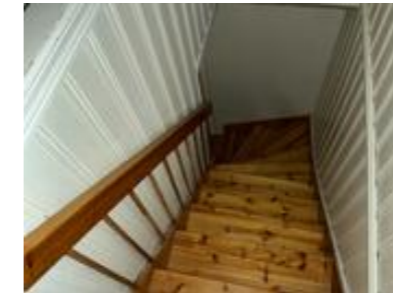
Håndløper en side.

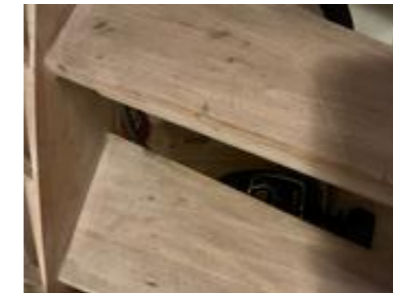
Noe bruks slitasje.

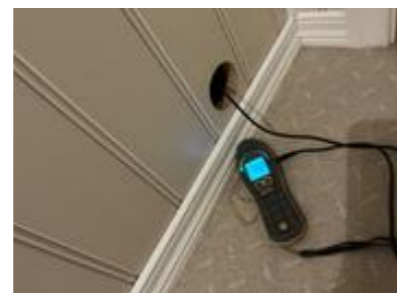
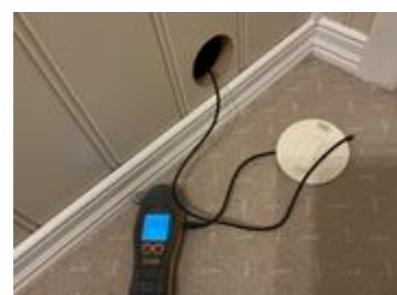
Hulltaking utført i tilstøtende rom, ikke tegn til avvik. Utført fra gang mot dusj.

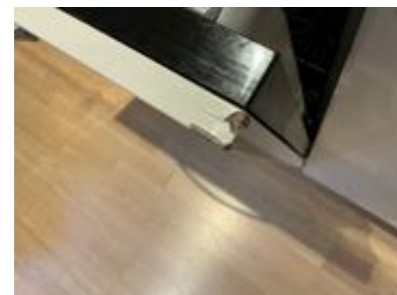
Noe bruksmerke oppvaskmaskin.

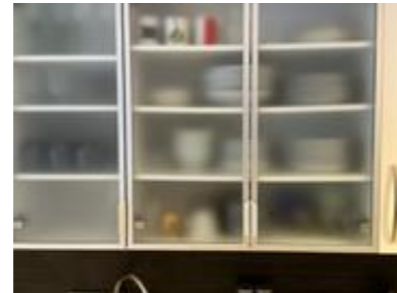
Noe "heng" i hylleplater.

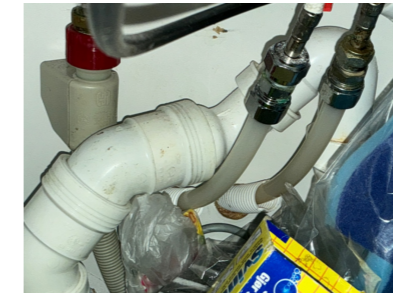
Skal være fug/tettemuffe mellom vannrør og hvitt varerør.
