BEKKASINVEIEN 23

Adresse: Bekkasinveien 23, 4318
SANDNES

Befaringsdato: 18.03.2026

Rapportdato: 27.03.2026

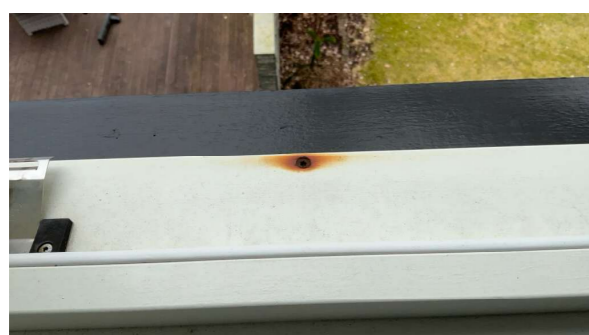
Skrue gjennom karm.

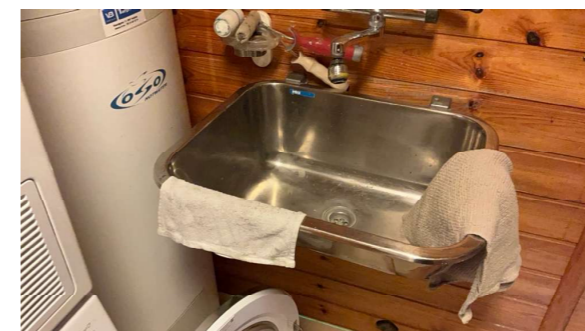
KJELLER > VASKEROM

Vaskekar.

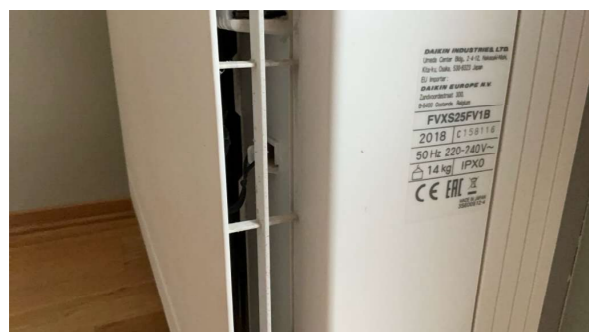
Innendel varmepumpe.

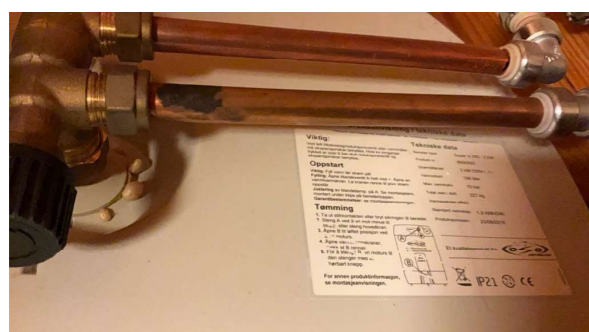
Varmtvannsbereider fra 2016.
