## Salg av AS

Seksjonert leilighetsbygg med  
seks leiligheter.

HÅKLETEN 5 A-F

**Adresse:** Håkletten 5 a-f, 5334 Hellesøy

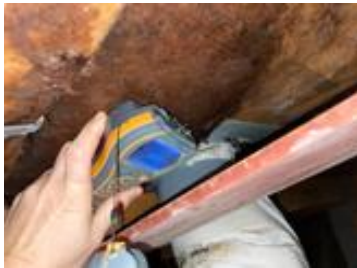
- Andre tiltak:

- Overvåk tilstanden.

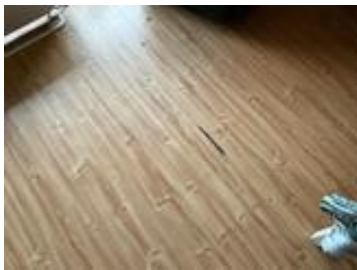
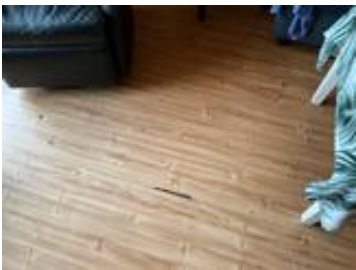
• Det er påregnelig med oppgradering av overflater.
