PROAKTIV

TORKEL HAABETHS VEI 35

Tilstandsrapport

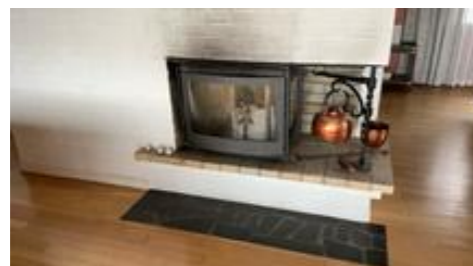
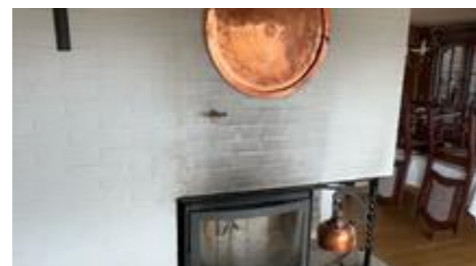
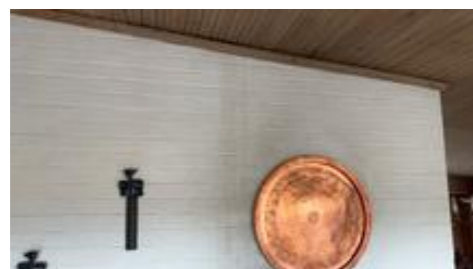
Forholdet kan medføre dårlig forbrenning, redusert funksjon samt økt risiko for røykutslag i rommet.

Det anbefales kontroll av ildsted og skorstein, herunder trekkforhold, tetthet i dør/pakninger og riktig bruk. Feier eller fagkyndig bør vurdere forholdet nærmere.

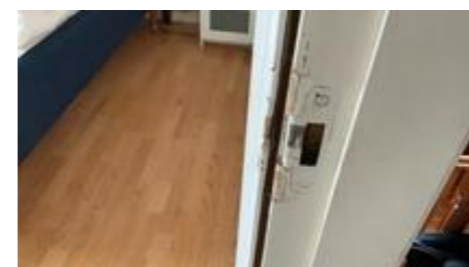
- Lokal utbedring må påregnes.
- Enkelte dører må justeres.

Slitasje på karm.

Det bør gjennomføres utbedring eller utskifting av dører med slitasje for å sikre funksjonalitet og estetisk standard. Dersom tiltak ikke utføres, kan det føre til redusert brukervennlighet og ytterligere forringelse av dørene over tid.

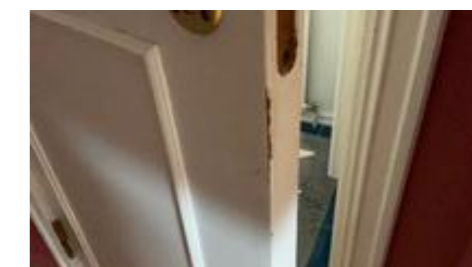
Slitasje på dørblad.

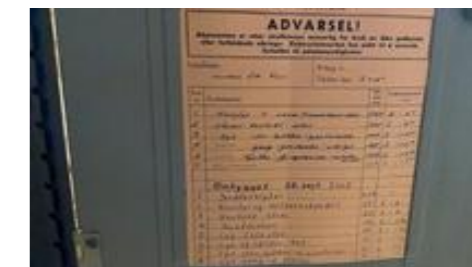
Kursfortegnelse.
