RØYSLANDSVEGEN 143

**Adresse:** Røyslandsvegen 143, 4387  
BJERKREIM

Befaringsdato: 19.02.2026

Rapportdato: 24.02.2026

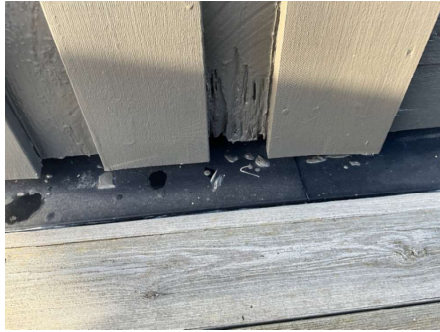
Bildet viser kledningsbord med spredt råte i nedre del.

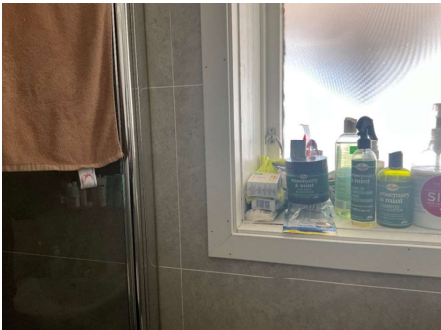
Bildet viser vindu i dusjens våtsone.

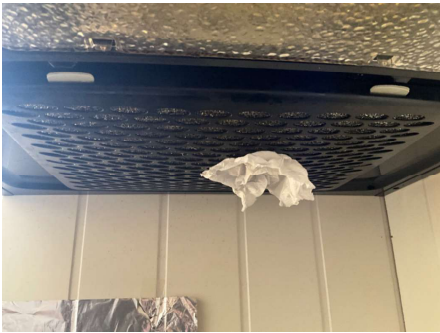
Bildet viser funksjonstest av avtrekket som er gjennomført med papir og vurdert som tilfredsstillende.

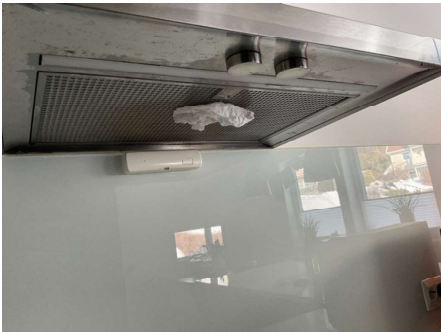
Bildet viser funksjonstest av avtrekket som er gjennomført med papir og vurdert som tilfredsstillende.
