## Enebolig med fri og fin utsikt

RINGSTADVEGEN 41

Befaringsdato: 07.07.2026 Rapportdato: 03.08.2026 Oppdragsnr.: 20300-1488 Eiendomsverdi ref nr: RZ7628

Autorisert foretak: Artikon AS Sertifisert Takstingeniør: Steffen Terkelsen

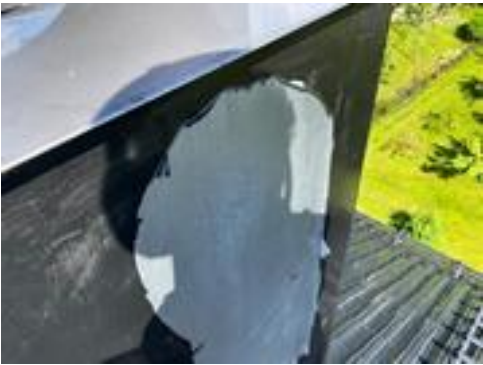
Avskalling av maling

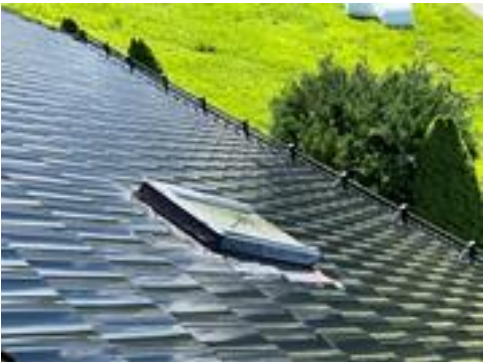
Eldre beslag, observert fukinntrengning av rekvirent

Kostnadsestimat gjelder kun utbedring rundt takvinduene.

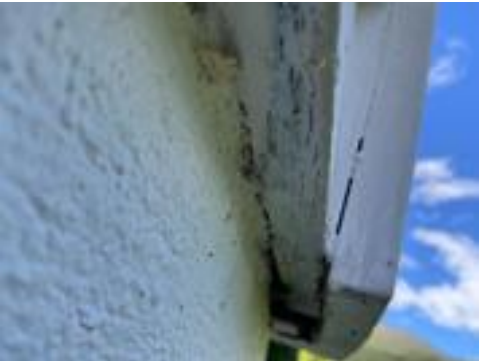
Manglende lufting

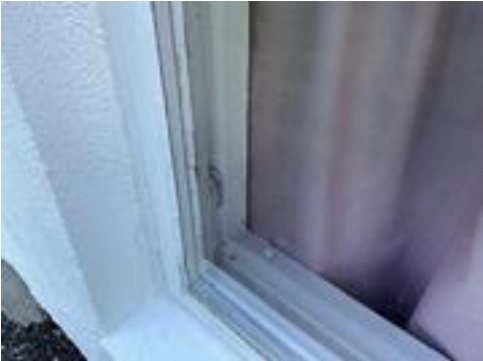
## TG 3 Vinduer og takvinduer/takluker/overlys

Værslitte og punkterte vinduer

Se punktet i sammenheng meg punktet for beslag. Kostnadsestimat er beskrevet likt under begge poster og fremstår usikkert.

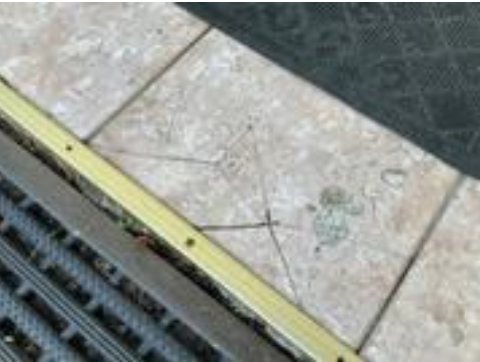
Sprukne fliser

- Sprukne fliser bør skiftes bør av visuelle årsaker vurderes byttet.

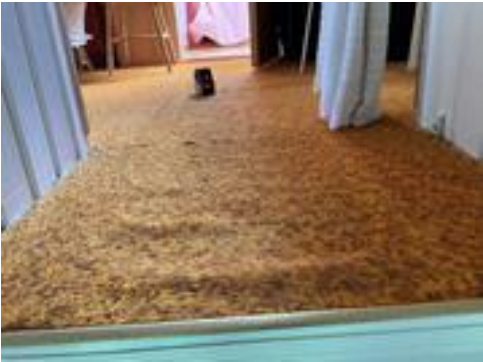
Soverom og gang – Gjennom rommet målt 30 mm. Litt unøyaktig måling på grunn av teppe.

Søk med laser

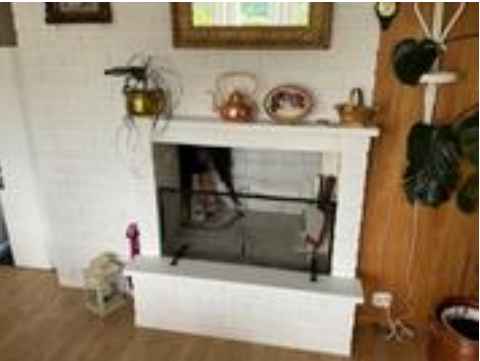
Mangler ubrennbar plate foran ildsted.

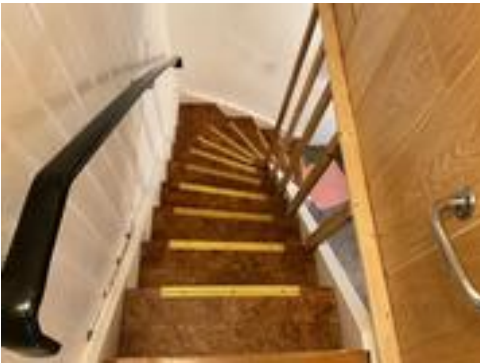
Bratt og smal trapp

- Det anbefales å utbedre rekkverket slik at åpningene tilfredsstiller gjeldende sikkerhetskrav.
- Det anbefales å montere håndløper langs trappeløpet for å bedre sikkerhet og tilgjengelighet.
- Det bør vurderes tiltak for å bedre sikkerheten.

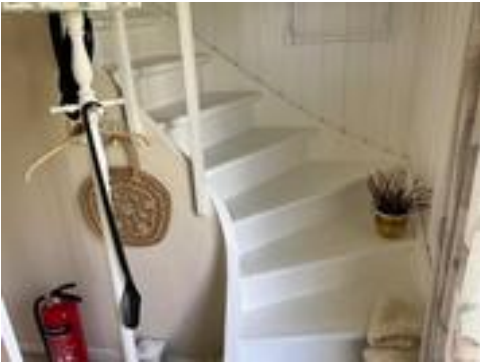
Litt bratt og smal trapp

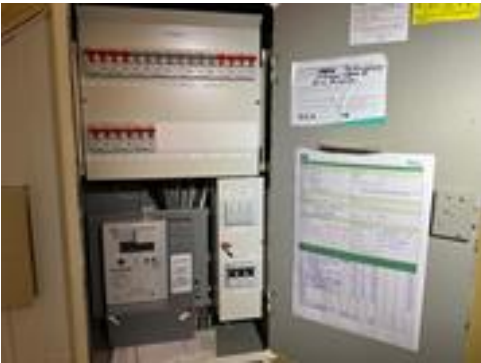
Oppgradert skap

- Det anbefales at en kvalifisert elektrofaglig person gjennomfører en kontroll av det elektriske anlegget på grunn av anleggets alder. Konsekvensen av manglende kontroll er økt risiko for feil, brannfare og personskaade.

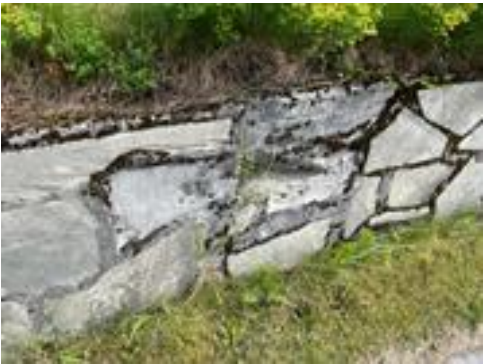
Skiferstein har løsnet.

- Rekkverk/annen sikring på forstøtningsmur må settes opp/utbedres.
