Innholdsrik enebolig

GOSENKROKEN 13

Adresse: Gosenkroken 13, 4041
HAFRSFJORD

Gnr./Bnr.: Gnr. 24, bnr. 600, i Stavanger
kommune

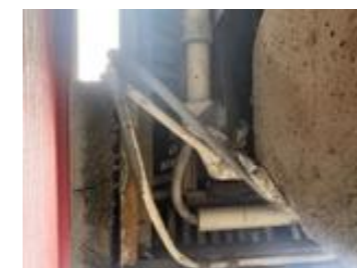
Bildet viser åpninger i musesperren.

Uttetheter i musesperren kan føre til at smågnagere trenger seg inn i boligen, Det anbefales å kontrollere boligens musesperre og utbedre der det er uttetheter i musesperren for å hindre videre inntrengning og sikre boligen mot smågnagere.

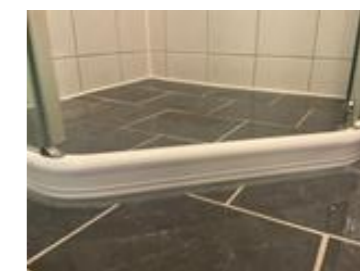
Overflater Gulv:
Det er påvist avvik i fallforhold til sluk i forhold til krav i forskrift på byggetidspunktet.
Dusjkant er 10 mm høyere en dørterskel.
Det er bom (hul rom under) i flere fliser.
Enkelte fliser ved dør har løsnet fra underlaget.
Det er kalkutslag i enkelte flisefuger i dusj.

Bildet viser høy dusjkant.

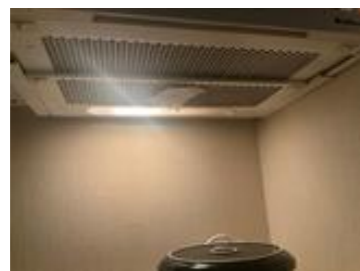
Bildet viser funksjonstest av avtrekket som er gjennomført med papir og vurdert som tilfredsstillende.

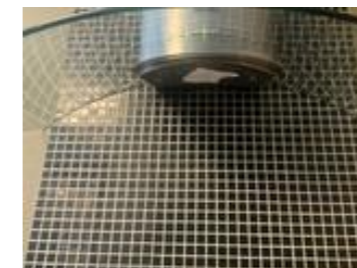
Bildet viser funksjonstest av avtrekket som er gjennomført med papir og vurdert som tilfredsstillende.
