Klassisk halvpart av tomannsbolig

FAGERVOLLVEGEN 11

TEKNISK GJENNOMGANG

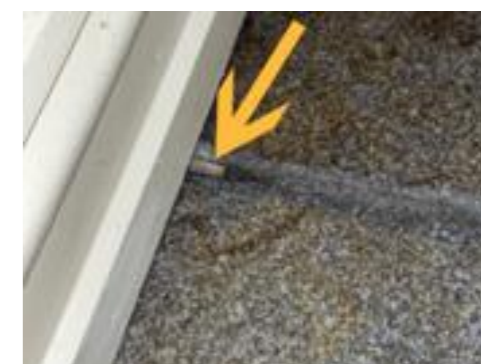
Gulvlister langs gulvet er ikke en godkjent løsning.

Stedvis er fugene slitt/ borte.

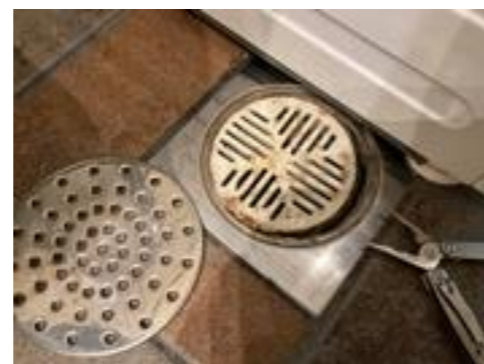
Gjennomføringen i gulv fremstår som utett.

Plastrist i sluk lar seg ikke fjerne.

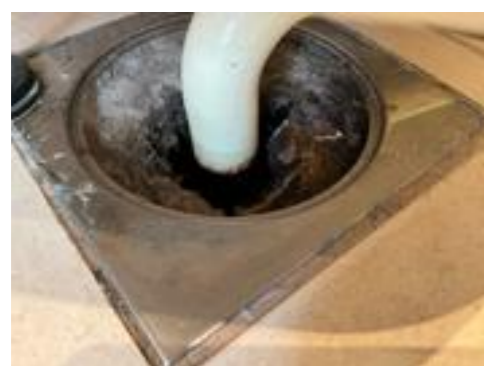
Det kan ikke konstateres at membran er klemt under klemring på begge slukene.

Sluk ved dusjkabinettet.
