## Klassisk halvpart av tomannsbolig

FAGERVOLLVEGEN 11

# Tilstandsrapport

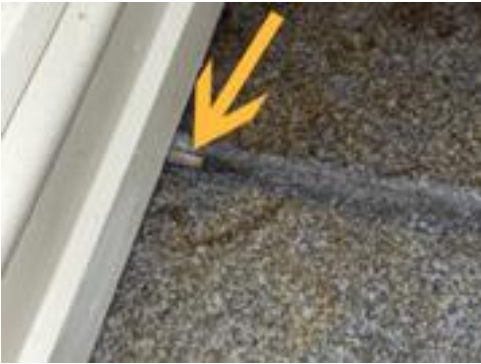
Gulvlist langs gulvet er ikke en godkjent løsning.

Stedvis er fugene slitt/ borte.

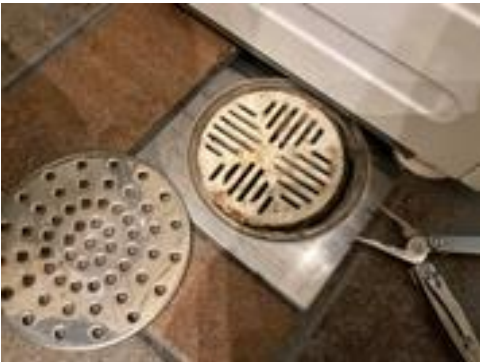
Gjennomføringen i gulv fremstår som utett.

Plastrist i sluk lar seg ikke fjerne.

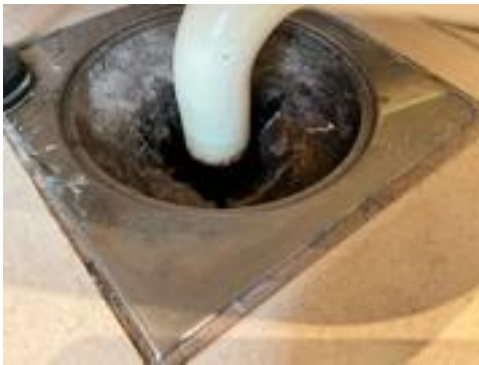
Det kan ikke konstateres at membran er klemt under klemring på begge slukene.

Sluk ved dusjkabinett.

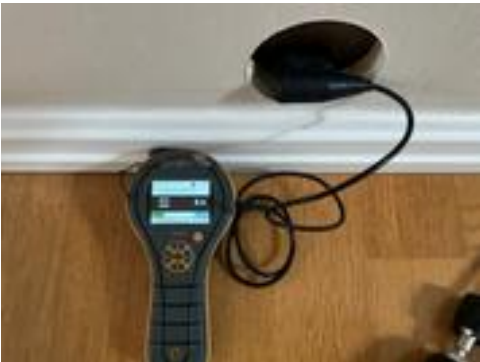
Det er foretatt fuktmåling i tømmervegg.

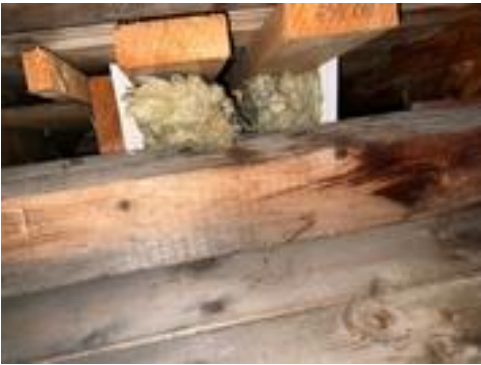
- Avvik i branncelleinndeling kan føre til at brann og røyk sprer seg raskere mellom rom eller etasjer. Dette øker risikoen for brannspredning, fare for liv og helse samt større materielle skader.
- Det anbefales å få forholdet vurdert av kvalifisert fagperson for å avklare omfang og nødvendige tiltak. Branncelleinndelingen bør utbedres i henhold til gjeldende krav for å sikre tilstrekkelig brannsikkerhet.
- Mangler ved boligens rømningsvei(er) begrensede rømningsmuligheter og kan få alvorlige konsekvenser ved brann eller annen nødsituasjon. Dette øker risiko for liv og helse.

Toppen av skillevegg mot nabo.
