GRANLIVEIEN 39

Granliveien 39, 3086 HOLMESTRAND  
HOLMESTRAND kommune  
gnr. 70, bnr. 18, snr. 8

Befaringsdato: 20.06.2025      Rapportdato: 25.06.2025      Oppdragsnr.: 20312-1652      Referansenummer: WD8551  
Autorisert foretak: G Takst AS      Sertifisert Takstingeniør: Geir Gunnerud      Vår ref: Geir Gunnerud

## Tilstandsrapport

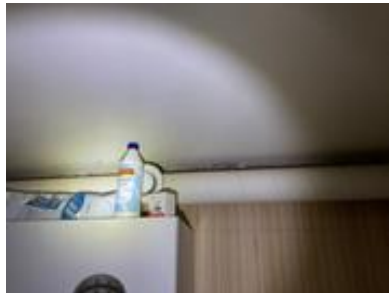
Avflass betongtak.
