LIANG 7A

## ØVRE VAULEN

**Adresse:** Liang 7, 4018 STAVANGER

Befaringsdato: 23.02.2026

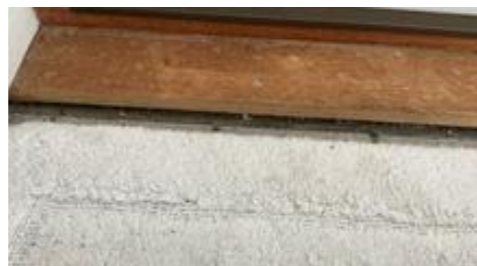
Avslutning mot dørterskel.

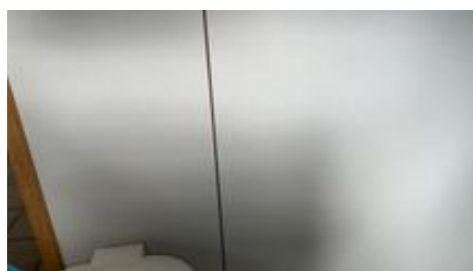
Plateskjøter som gliper.

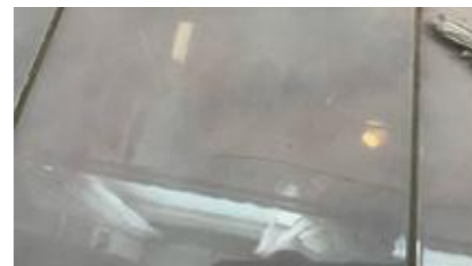
Sprukket flis.
