LIANG 7A

Adresse: Liang 7, 4018 STAVANGER

Befaringsdato: 23.02.2026

Rapportdato: 19.04.2026

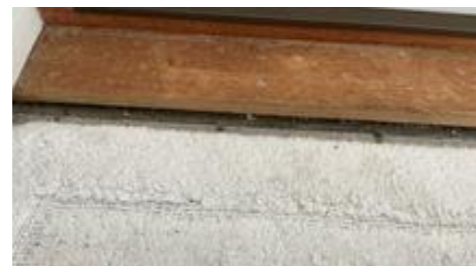
Avslutning mot dørterskel.

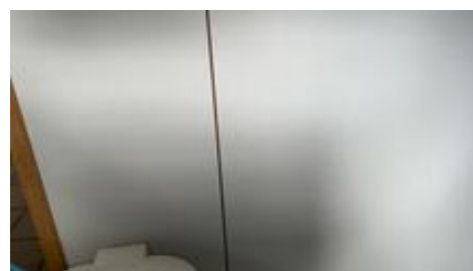
Plateskjøter som gliper.

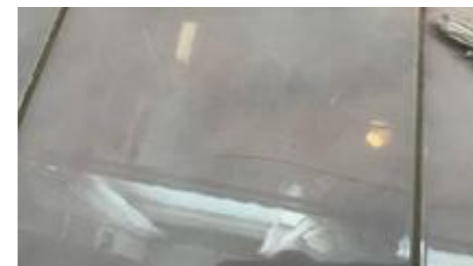
Sprukket flis.
