# NØKKEL- INFORMASJON

**Adresse:** Gamleveien 19, 1461  
LØRENSKOG

Befaringsdato: 02.03.2026

# Tilstandsrapport

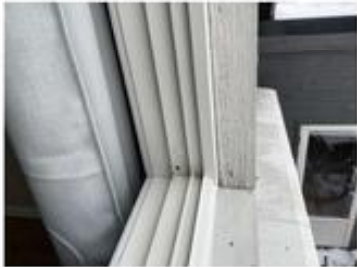
Enkelte omrammingsbord rundt vinduene på boligen bør skiftes, da de trolig ikke lar seg reparere lokalt. Når ny utvendig monteres bør belistningen kuttes slik at det blir en spalte på mellom 7 og 10 mm mellom trevirket og beslaget. Dersom dette ikke gjøres vil sannsynligvis trevirket fortsette å foringes, samt at fukt kan spres til bakenforliggende konstruksjoner med fare for ytterligere skader.

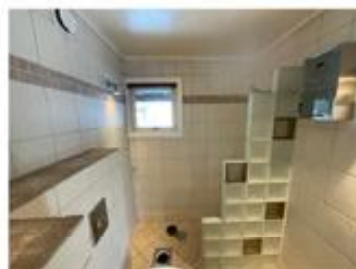
Det er vanskelig å se, men bildet viser tynne hårnålriss.

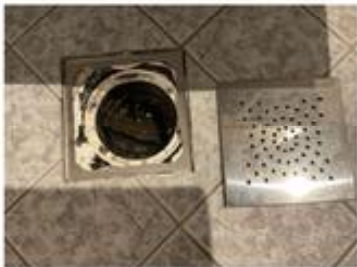
Hovedsluket uten membran i klemring
