MARKVEIEN 9A

## ØVRE VAULEN

Befaringsdato: 06.01.2026

Rapportdato: 08.01.2026

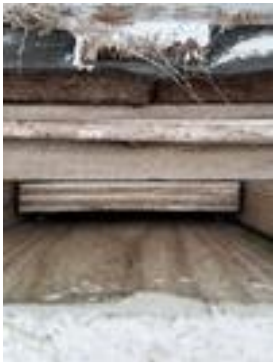
Slått klosse under overslag.

Klosse som hindrer god lufting av veggkonstruksjonen under bør fjernes, montere museband/sperre. Rengjøre fasader og bygningsdeler godt før neste behandling.

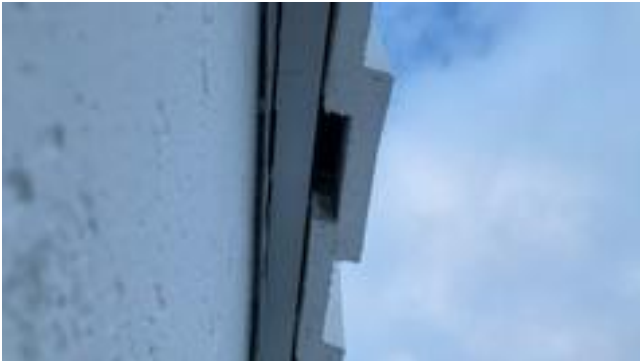
Ingen synlig museband/sperre tilfeldig valgte steder.

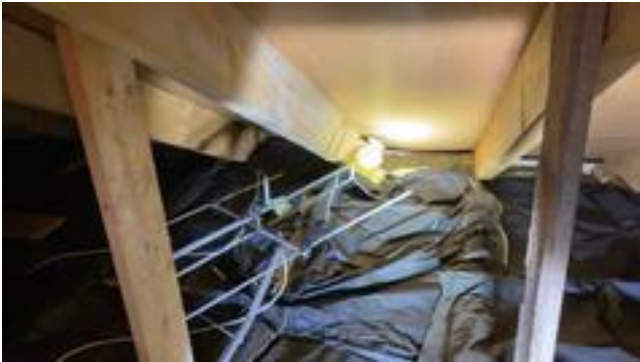
Papp ligger i uorden.

Det monteres rist/netting i ventiler hvor dette mangler, uisolerte luftinger som går gjennom yttertak bør isoleres for å unngå kondensering. Isolasjon/papp som ligger i uorden utbedres.

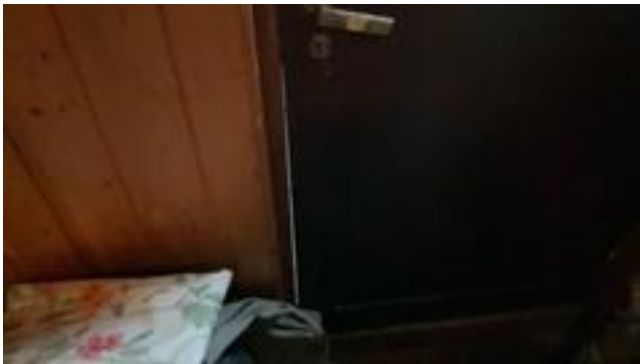
Lysglimt sett i kjellerytterdør.

Kjellerytterdører fra byggeår utbedres, bør vurderes byttet.

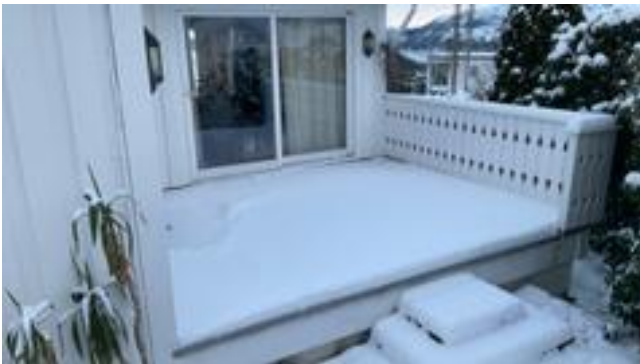
Balkong/terrasse ligger over innredede boligrom, usikker konstruksjon mht evt lufting og isolering av denne. Slik konstruksjonsutførelse gir økt fare for skader/kondensutfordringer. Det var på befaringsdagen en del snø på balkongen/terrassen, mindre del er synlig og denne er tekktet med glassfiber som var tidstypisk på 1970/80 tallet, det er sprikk i deler av tekking/glassfiber. Basert på avvik og alder med liten restverdi på tekking.

Terrasse/balkong

Omtekking på balkongen bør vurderes.

Kostnadsestimat: 20 000 - 100 000

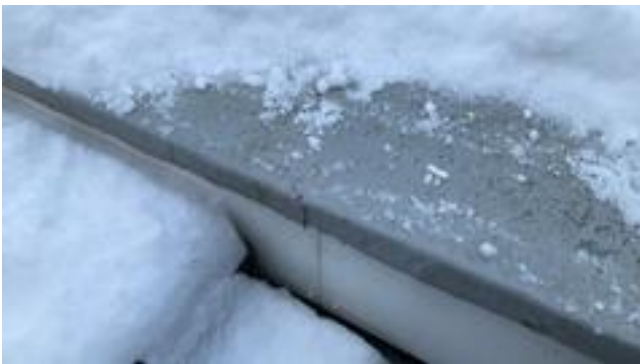
Sprikk i tekking/glassfiber.

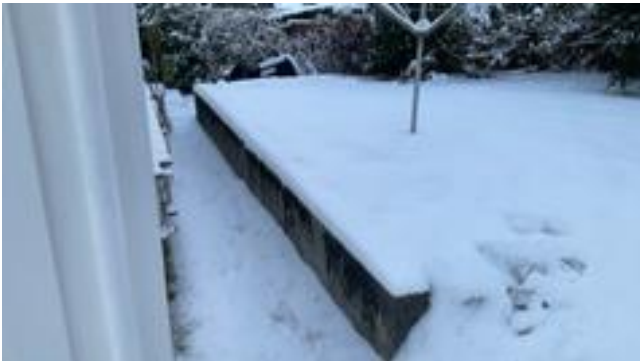
Fortøttningsmurer uten rekkverk/fallsikring.

Rekkverk/annen sikring på forstøtningsmur må settes opp/utbedres, forstøttningsmur mot veg utbedres etter behov.

**Kostnadsestimat: Under 20 000**

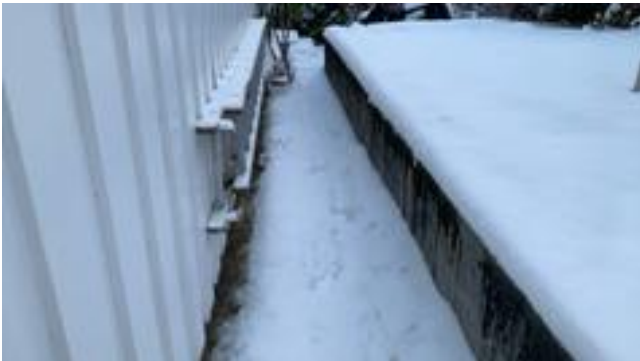
Terreng med lite eller ingen fall fra mur.

- Det bør foretas terrengjusteringer.

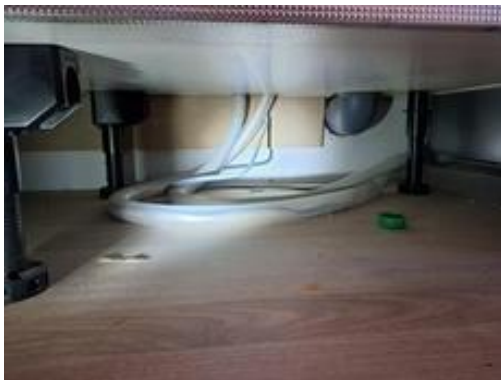
Ingen tegn til aktivitet under kjøkkenbenken

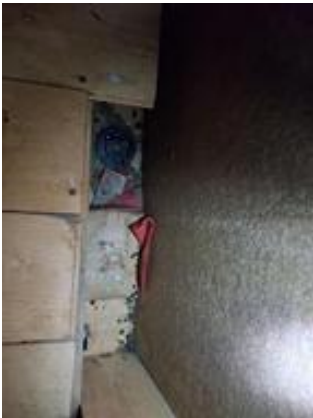
Funnene på kaldloft tyder på begrenset eller kortvarig aktivitet av rotte. Ekskrementene er samlet på ett avgrenset område, og det er ikke funnet spor ellers i boligen, noe som kan indikere at aktiviteten ikke er pågående per befaringstidspunkt. Basert på observasjoner fremstår sikringen i kledning og rundt rørgjennomføringer som eldre og trolig fra byggeåret (1975). Det kan derfor ikke utelukkes at funnene på loftet kan være av eldre dato, og eksakt tidspunkt for når aktiviteten har foregått kan ikke fastslås. Mangelfull og aldrende sikring vurderes som sannsynlig årsak til tidligere inntrekk.

Rotteekskremer på loft

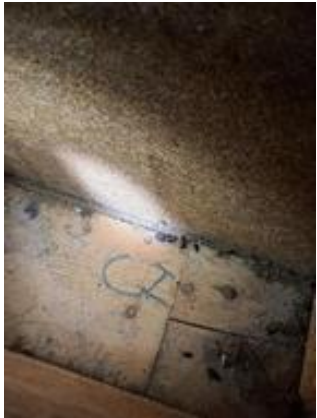
Rotteekskremer på loft 2
